## FORSLAG TIL KONTROLL AV SLITASJESÅR I ANSLAGSPLATE PÅ WESTINGHOUSE VT1 SPORFELTRELE

| <b>JSPA Rapport</b><br><b>Westinghouse VT1 sporfeltrele</b> | | Ant. sider | Fritekst 1d | | | |
| | | <b>GEN-JS-S-00025</b> | | | <b>000</b> | |

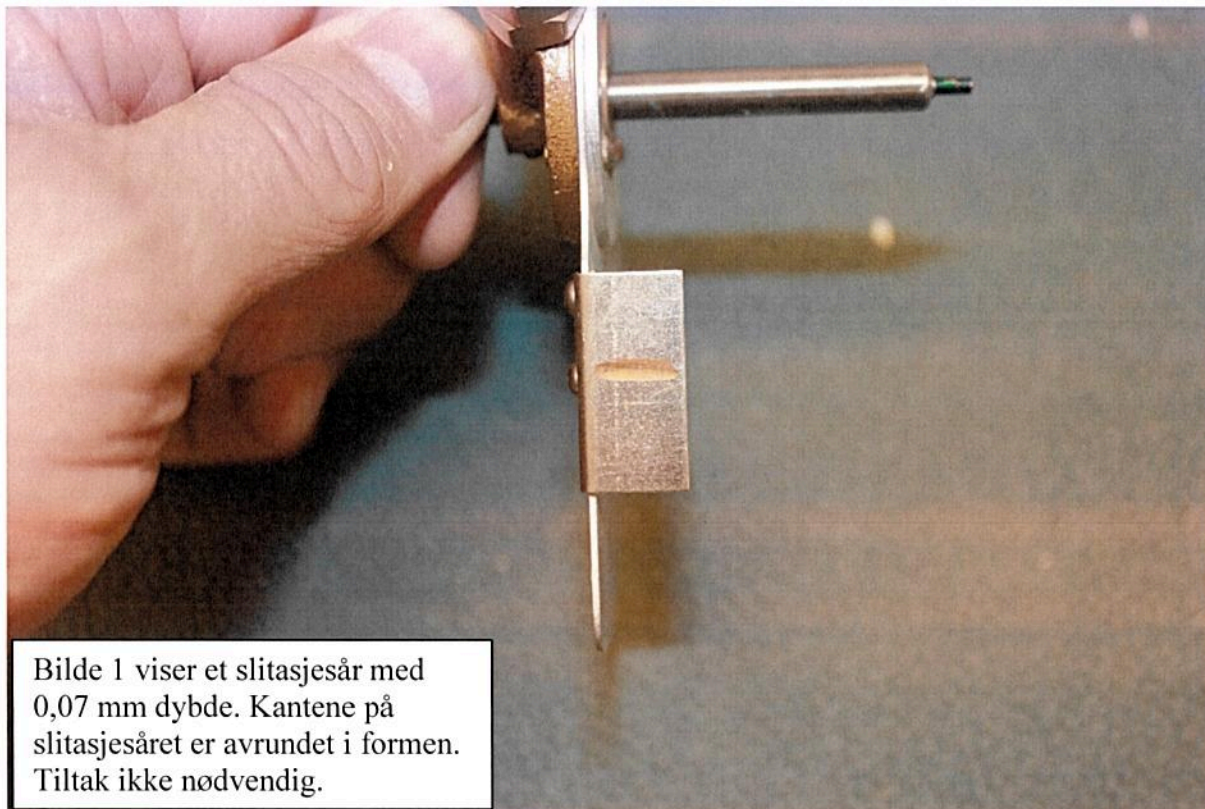
## Bilde1

Bilde 1 viser en slitasje på 0,07 mm

Bilde 1 viser et slitasjesår med 0,07 mm dybde. Kantene på slitasjesåret er avrundet i formen. Tiltak ikke nødvendig.

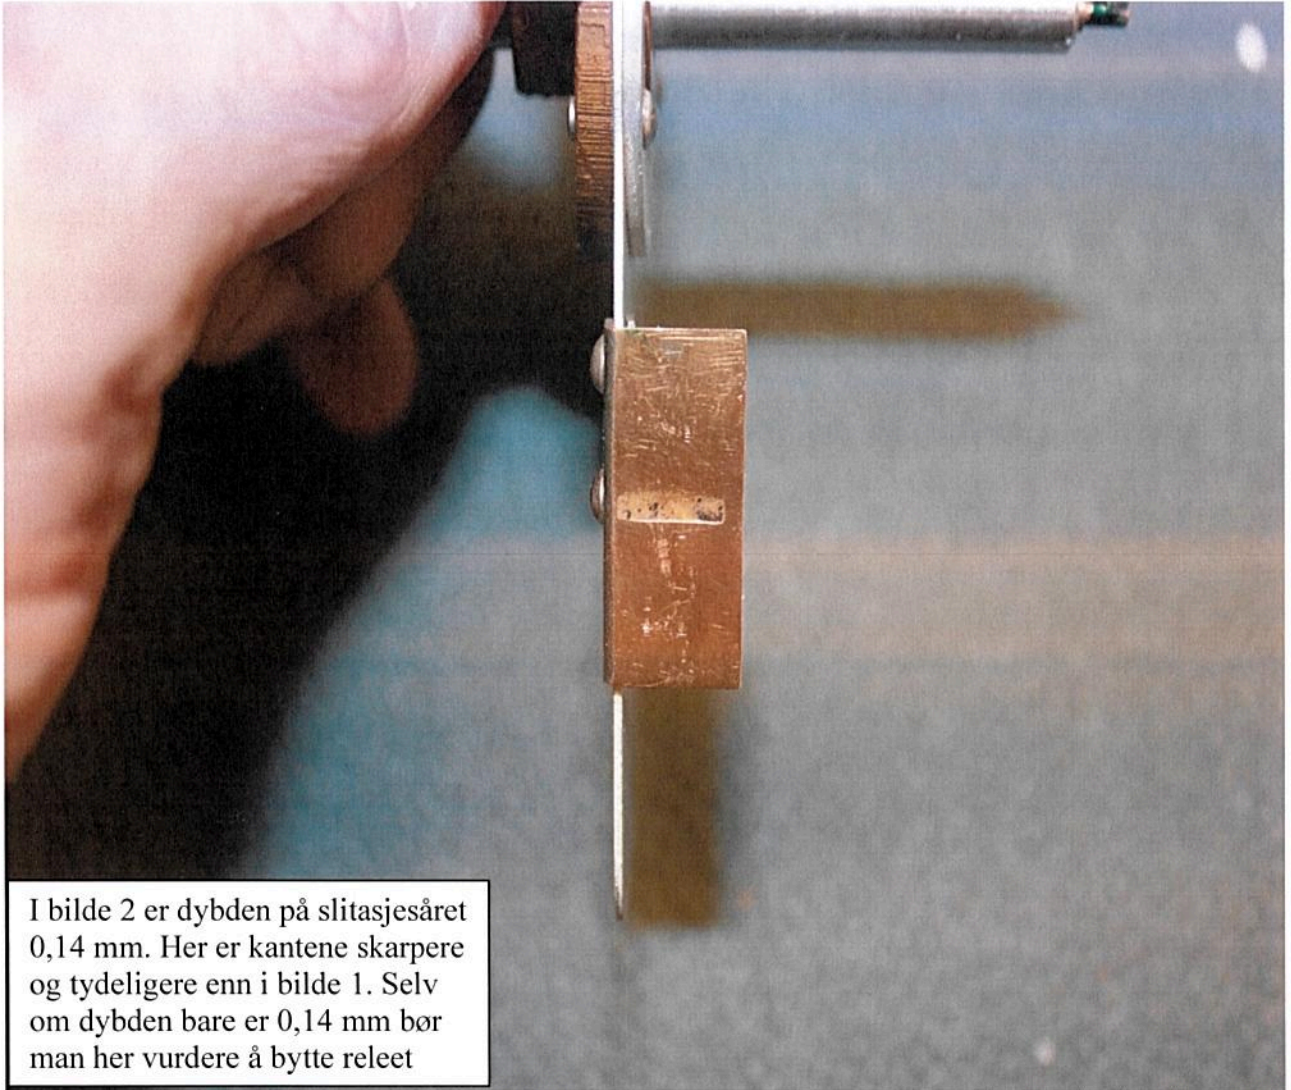
Bilde 2 viser en slitasje på 0,14 mm

I bilde 2 er dybden på slitasjesåret 0,14 mm. Her er kantene skarpere og tydeligere enn i bilde 1. Selv om dybden bare er 0,14 mm bør man her vurdere å bytte releet

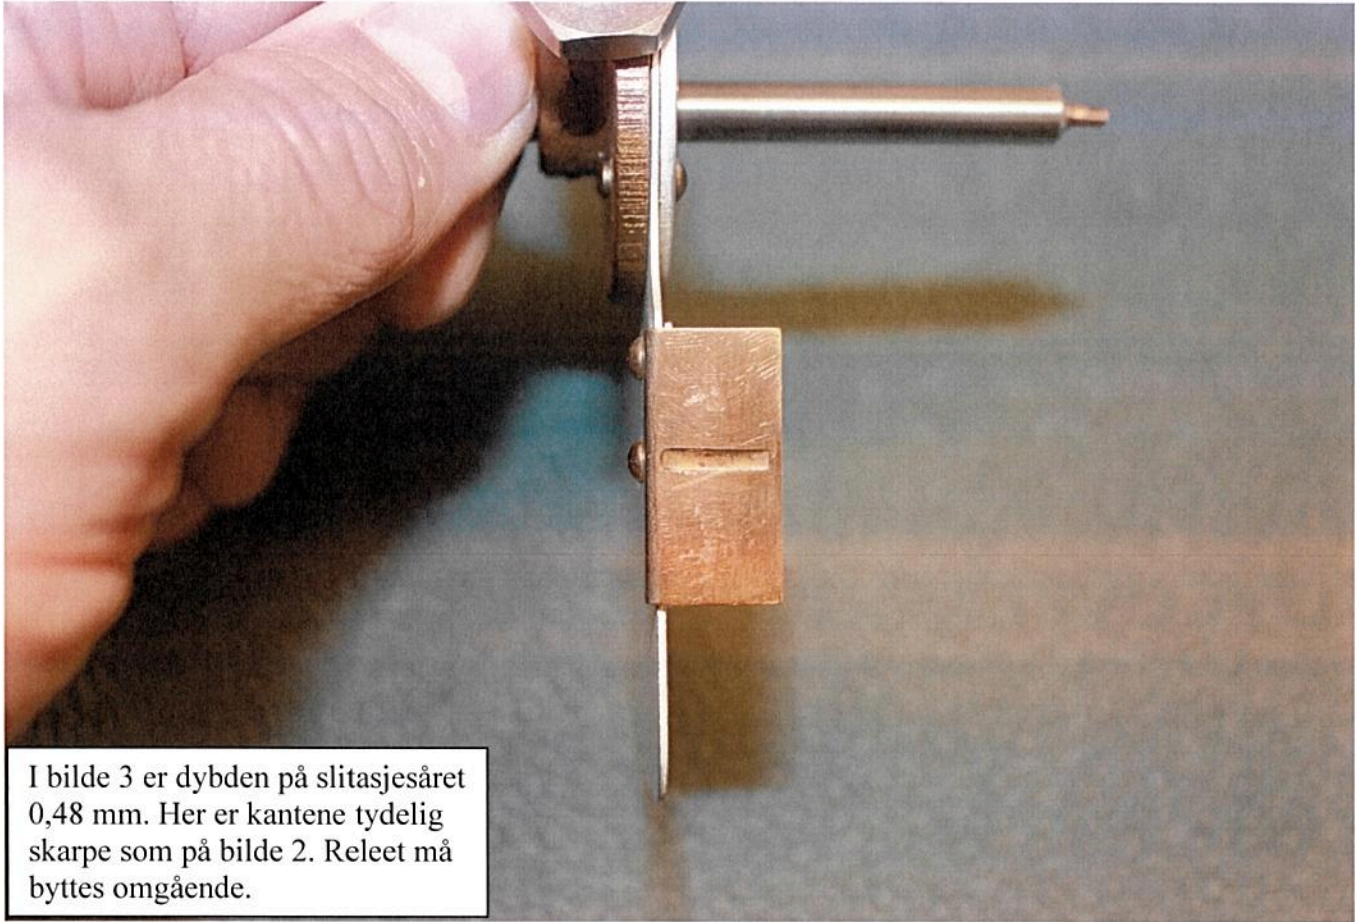
Bilde 3 viser en slitasje på 0,48 mm

I bilde 3 er dybden på slitasjesåret 0,48 mm. Her er kantene tydelig skarpe som på bilde 2. Releet må byttes omgående.

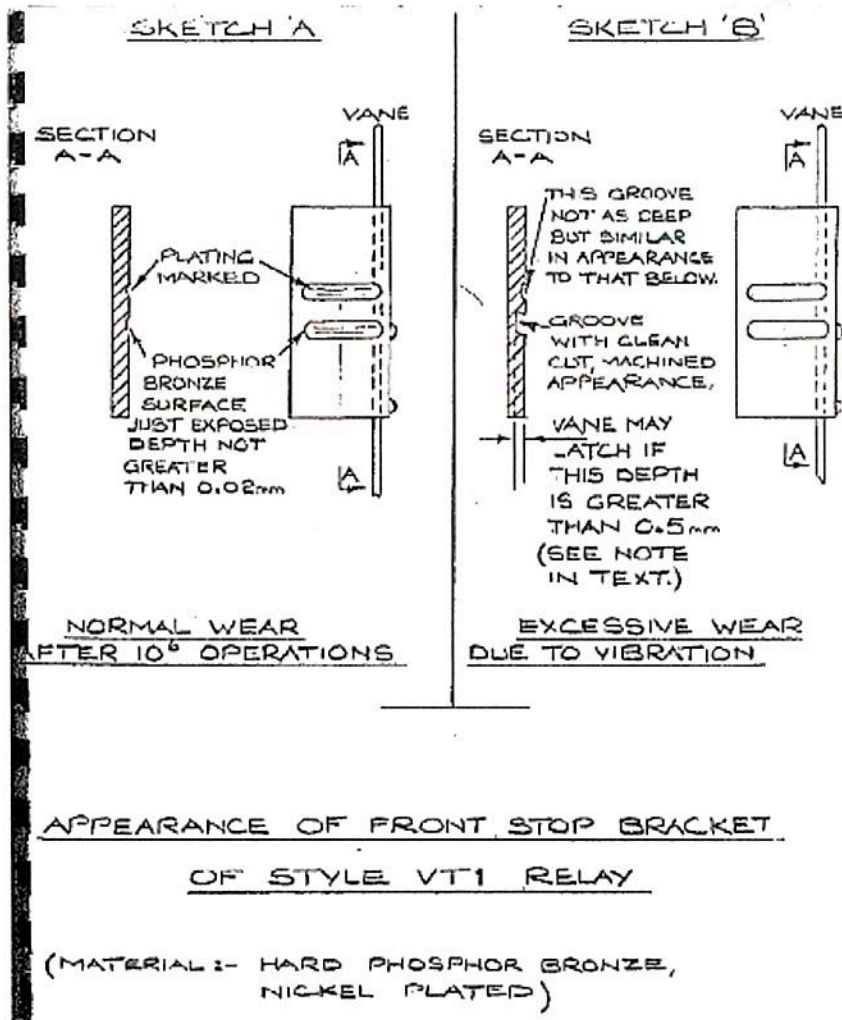
EXAMINATION OF A STYLE VT1 RELAY SJ509/9  
RETURNED FROM NORWAY

N.B. It is important to note that if a deep groove is worn in the Stop Bracket, it is possible for the spring loaded Stop Plate, to become hooked in. The vane is then latched, and remains in the up to stop position, when the Control Coil is de-energised. This may occur when the depth of the groove is approximately 0,5 mm., but we would advise that any relay with a groove depth in excess of 0,25 mm. should immediately be taken out of service. A new or re-furbished Vane Assembly must be fitted.
