1 OMFANG.....	2
1.1 Definisjon av tiltak - feilgrupper.....	2
1.2 Kodifiseringens oppbygging.....	3
2 FEIL I SKINNEKRYSS KARBONSTÅL.....	4
3 FEIL I SKINNEKRYSS 12-14% MANGANSTÅL.....	25

1 OMFANG

Denne katalogen omhandler feil og skader som oppstår i sporvekslers skinnekryss. Katalogen gir en kort beskrivelse av hver enkelt feil, hvordan den kan oppdages og hvilke tiltak som skal treffes.

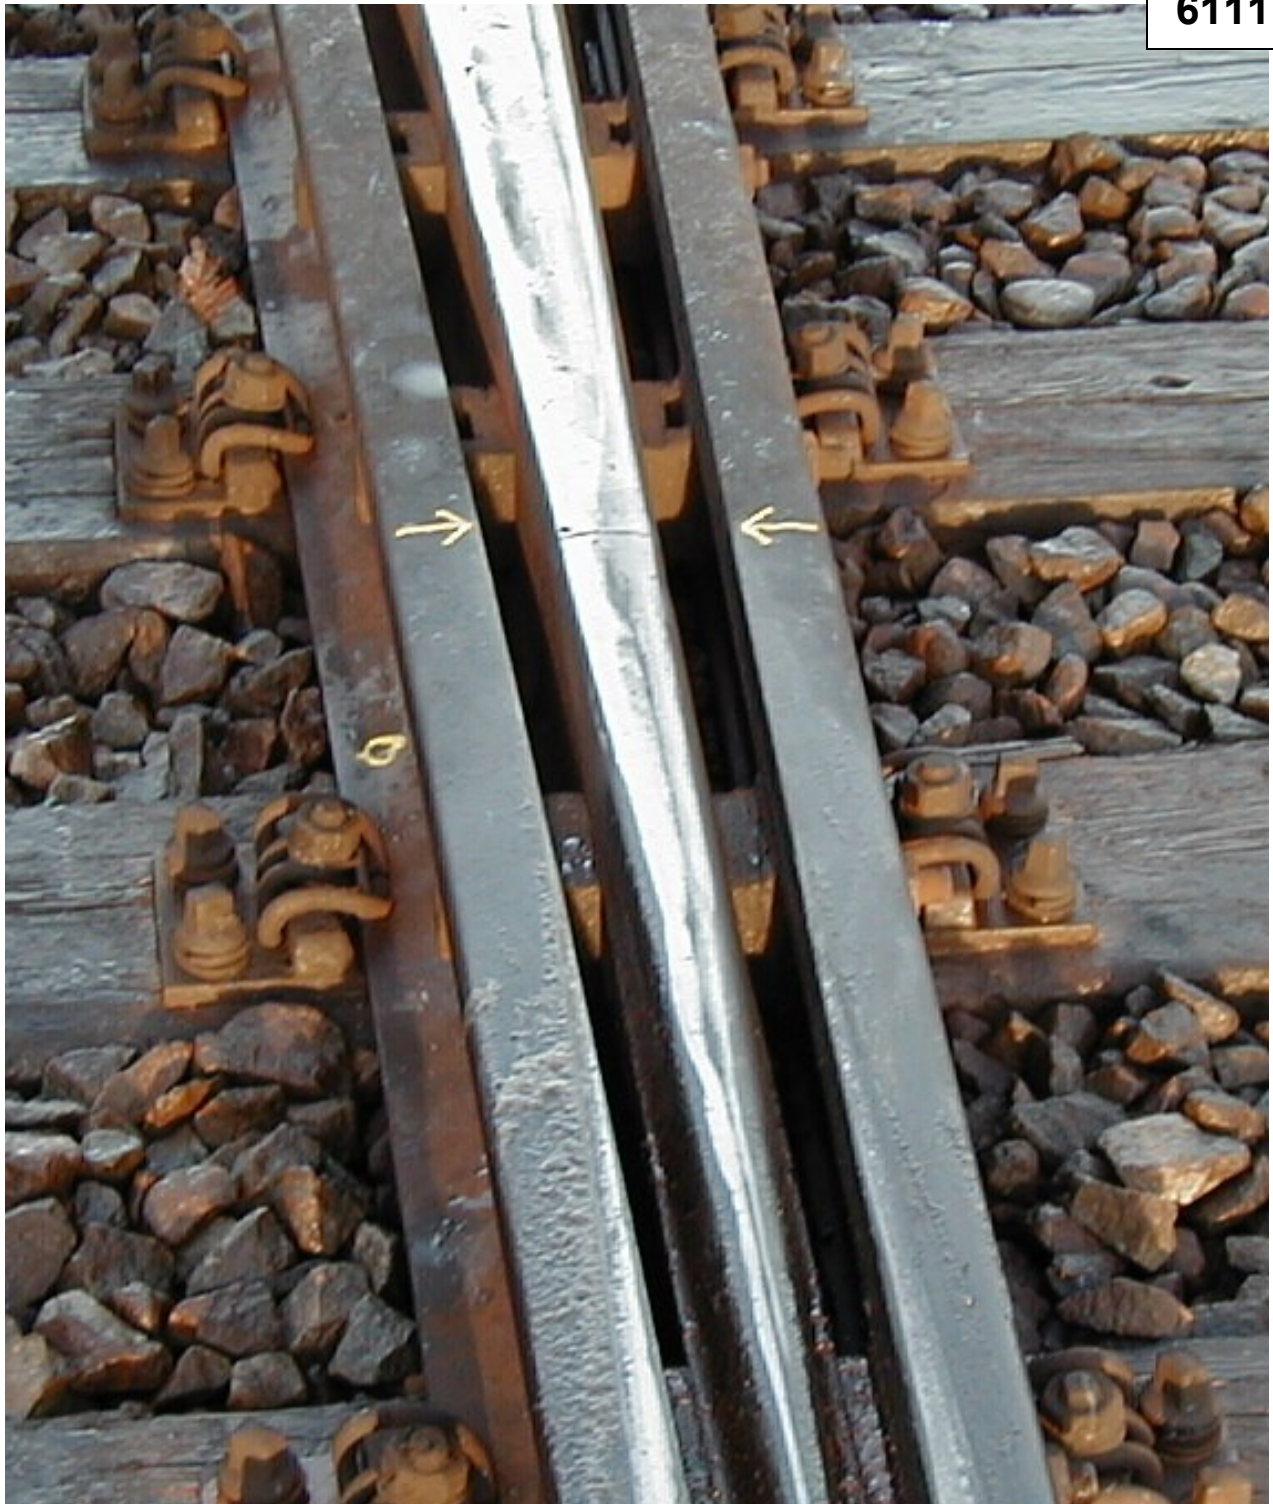
6111 TVERRSPREKK I KRYSSPISS

Tverrsprekk i krysspissen som vokser fra kjøreflaten og nedover i krysspissen. Slike sprekker opptrer normalt rundt første og andre sville bak krysspissen

Synlig sprekk som opptrer sammen med en horisontal sprekk	Gruppe 0 - utbedre feilen umiddelbart og innfør trafikkrestriksjoner
<ul style="list-style-type: none"> • Synlig sprekk uansett størrelse • Usynlig sprekk \geq FBH 10 mm • Usynlig sprekk \geq FBH 5 mm i kombinasjon med 615, 621, 622 eller 626 	Gruppe 1 – utbedre feilen straks
Sprekkstørrelse FBH 5mm-FBH 10 mm	Gruppe 2a – utbedre feilen
Sprekkdybde < FBH 5 mm	Gruppe 2b – hold komponenten under observasjon

Sprekkdybde > 15-20 mm	Skift ut krysset
Sprekkdybde < 15-20 mm	Feilen kan utbedres ved hjelp av sliping og påleggsveising

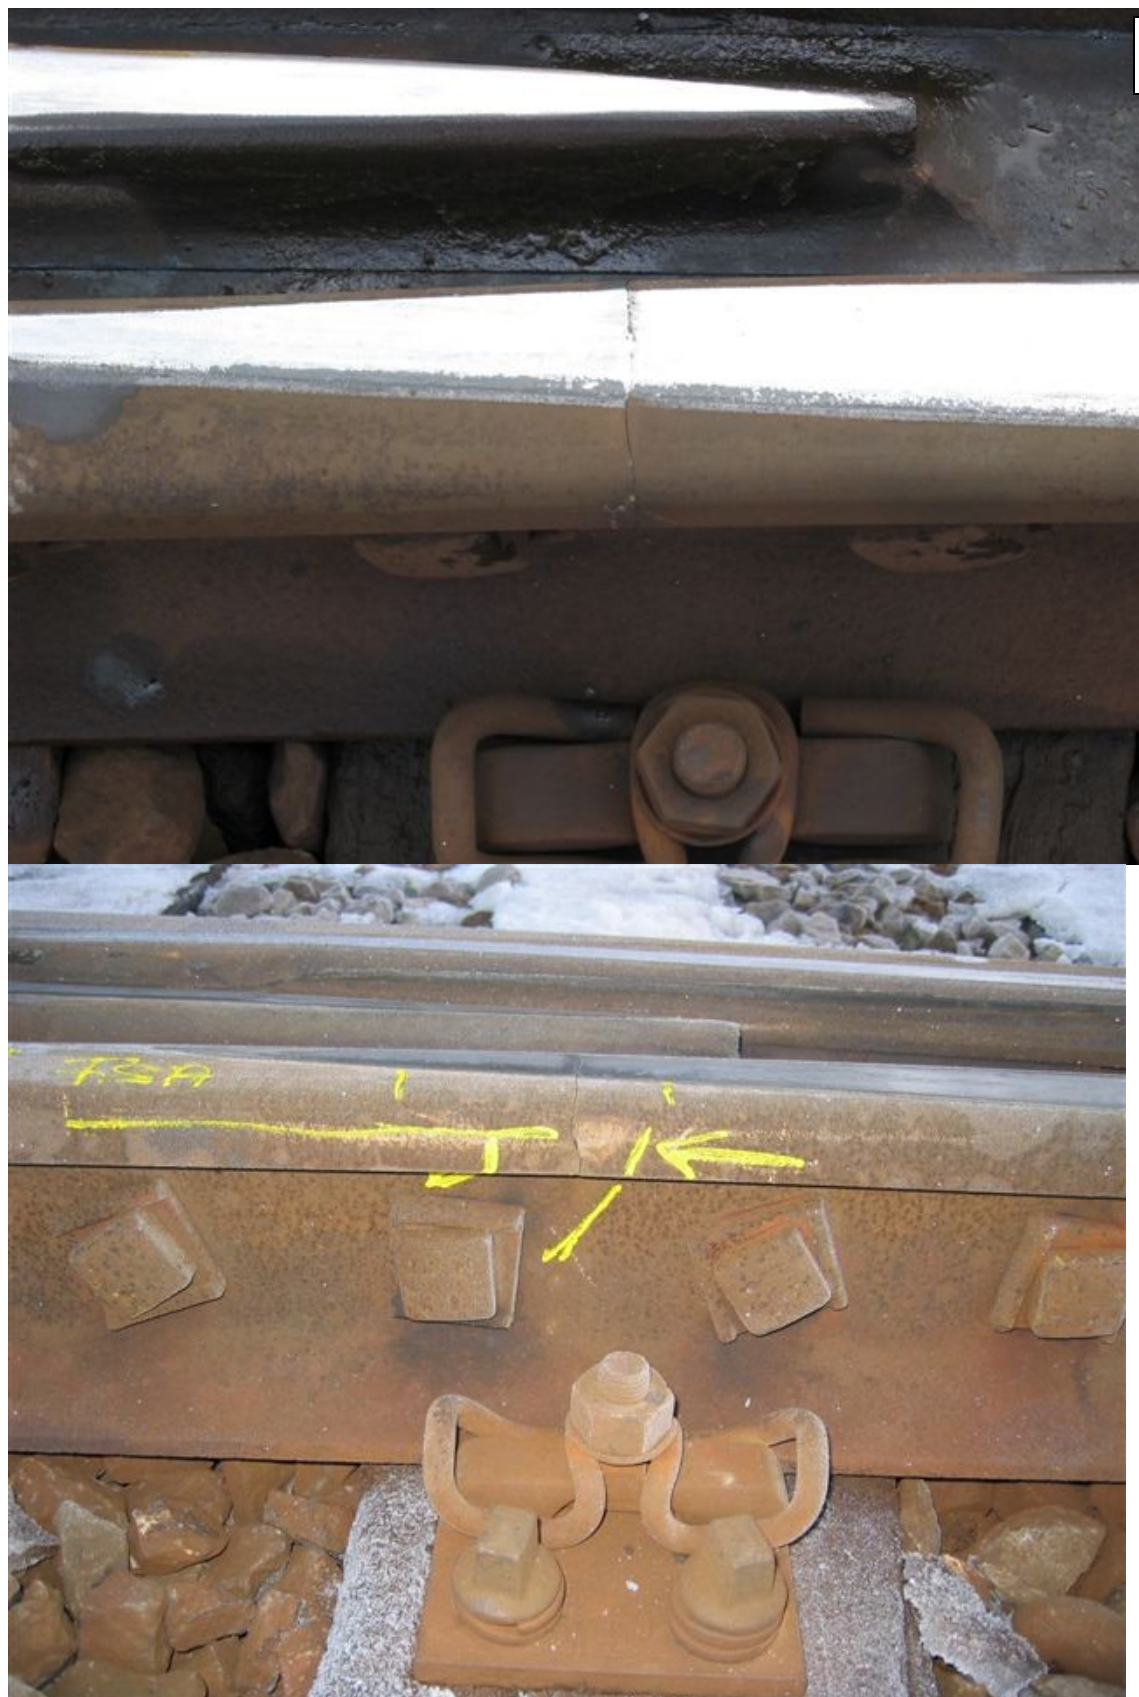
6112

601 TVERRSPREKK I VINGESKINNE

Sprekk i øvre del av vingeskinne. Sprekken vokser fra kjøreflaten og nedover i vingeskinnen på tvers av kjøreretningen

Synlig sprekk som opptrer sammen med en horisontal sprekk	Gruppe 0 - utbedre feilen umiddelbart og innfør trafikkrestriksjoner
<ul style="list-style-type: none"> • Synlig sprekk uansett størrelse • Usynlig sprekk \geq FBH 10 mm • Usynlig sprekk \geq FBH 5 mm i kombinasjon med 621, 623 eller 626 	Gruppe 1 – utbedre feilen straks
Sprekkstørrelse FBH 5mm-FBH 10 mm	Gruppe 2a – utbedre feilen
Sprekkdybde < FBH 5 mm	Gruppe 2b – hold komponenten under observasjon

Sprekkdybde > 15-20 mm	Skift ut krysset
Sprekkdybde < 15-20 mm	Feilen kan utbedres ved hjelp av sliping og påleggsveising

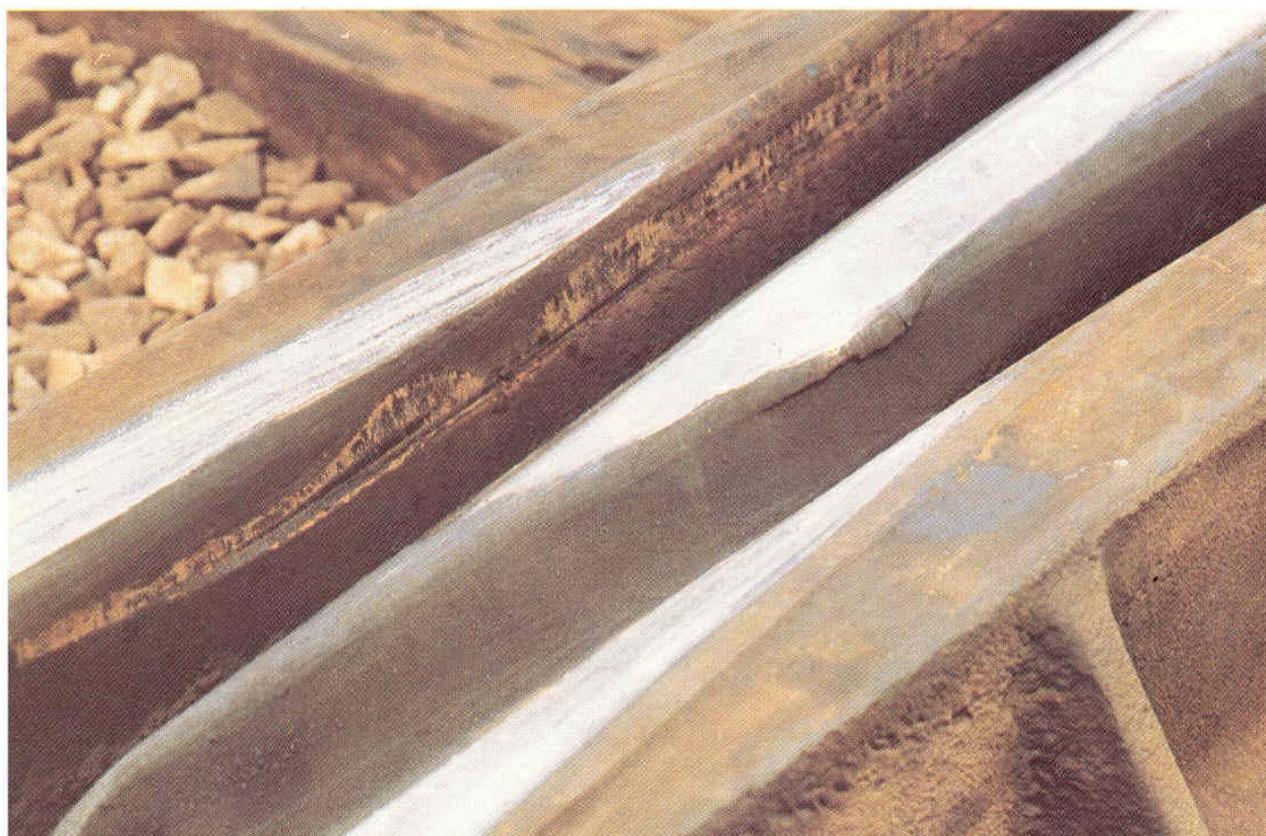
612 LANGSGÅENDE VANNRETT SPREKK UNDER KJØREFLATEN MED NEDSENKNING

Langsgående sprekk under kjøreflaten som opptrer gjerne sammen med en nedsenkning av kjøreflaten. Denne feilen kan være forårsaket av materialfeil eller uregelmessigheter i krysspissens geometri

<ul style="list-style-type: none"> • Synlig sprekk uansett lengde • Synlig/usynlig sprekk som når frem til sveis • Usynlig sprekk > 25 mm 	Gruppe 1 – utbedre feilen straks
Usynlig sprekk $10 \leq L \leq 25$ mm	Gruppe 2a – utbedre feilen
Usynlig sprekk med lengde < 10 mm	Gruppe 2b – hold komponenten under observasjon

Sprekkdybde > 15-20 mm	Skift ut krysset
Sprekkdybde < 15-20 mm	Feilen kan utbedres ved hjelp av sliping og påleggsveising Arbeidsomfang må vurderes med bakgrunn i sprekkens lengde

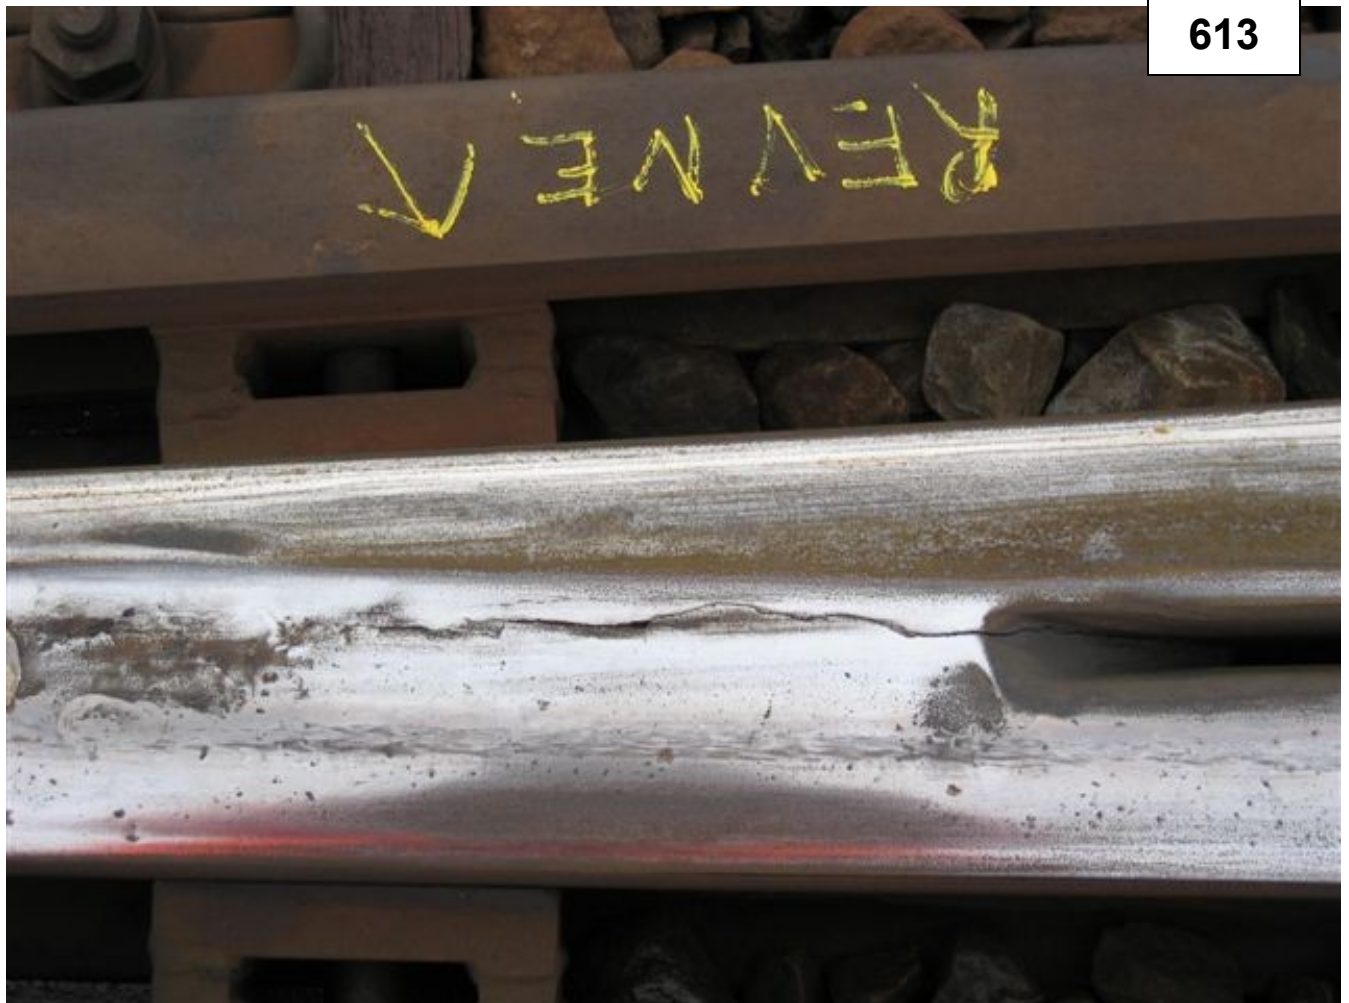
613 VERTIKAL LANGSGÅENDE SPREKK I KRYSSPISS

Langsgående loddrett sprekk i krysspissen. Denne feilen kan være forårsaket av materialfeil.

<ul style="list-style-type: none"> • Synlig sprekk uansett lengde • Synlig/usynlig sprekk som når frem til en sveis • Usynlig sprekk \geq FBH 3 mm og med lengde $>$ 25 mm 	Gruppe 1 – utbedre feilen straks
Usynlig sprekk \geq FBH 3 mm og med lengde $<$ 25 mm	Gruppe 2a – utbedre feilen

Sprekkdybde $>$ 15-20 mm	Skift ut krysset
Sprekkdybde $<$ 15-20 mm	Feilen kan utbedres ved hjelp av sliping og påleggsveising Arbeidsomfang må vurderes med bakgrunn i sprekkenes lengde

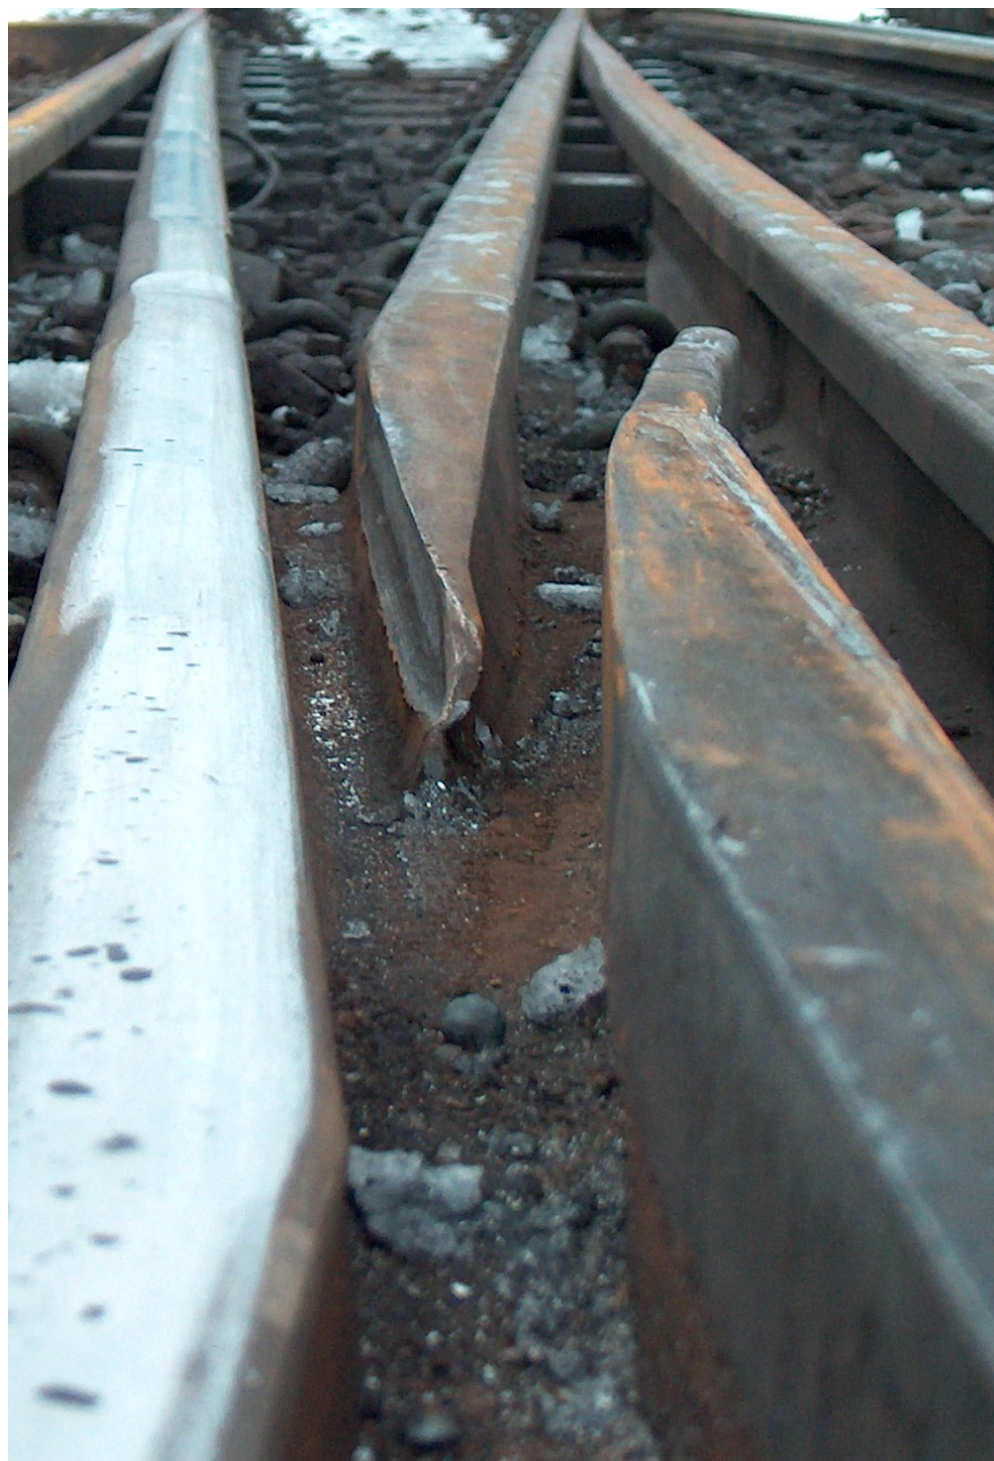
618 BØYD KRYSSPISS

Krysspissen er bøyd til siden. Dette er som regel forårsaket av for liten ledevidde i krysspatriet. Hjulflensen treffer krysspissen og bøyer den til side

Bøyd krysspiss	Gruppe 2a – utbedre feilen
----------------	----------------------------

Bøyd krysspiss	Feilen kan utbedres ved sliping og påleggsveising
----------------	---

NB: Ledevidefeil må utbedres før utbedring av krysspiss finner sted.

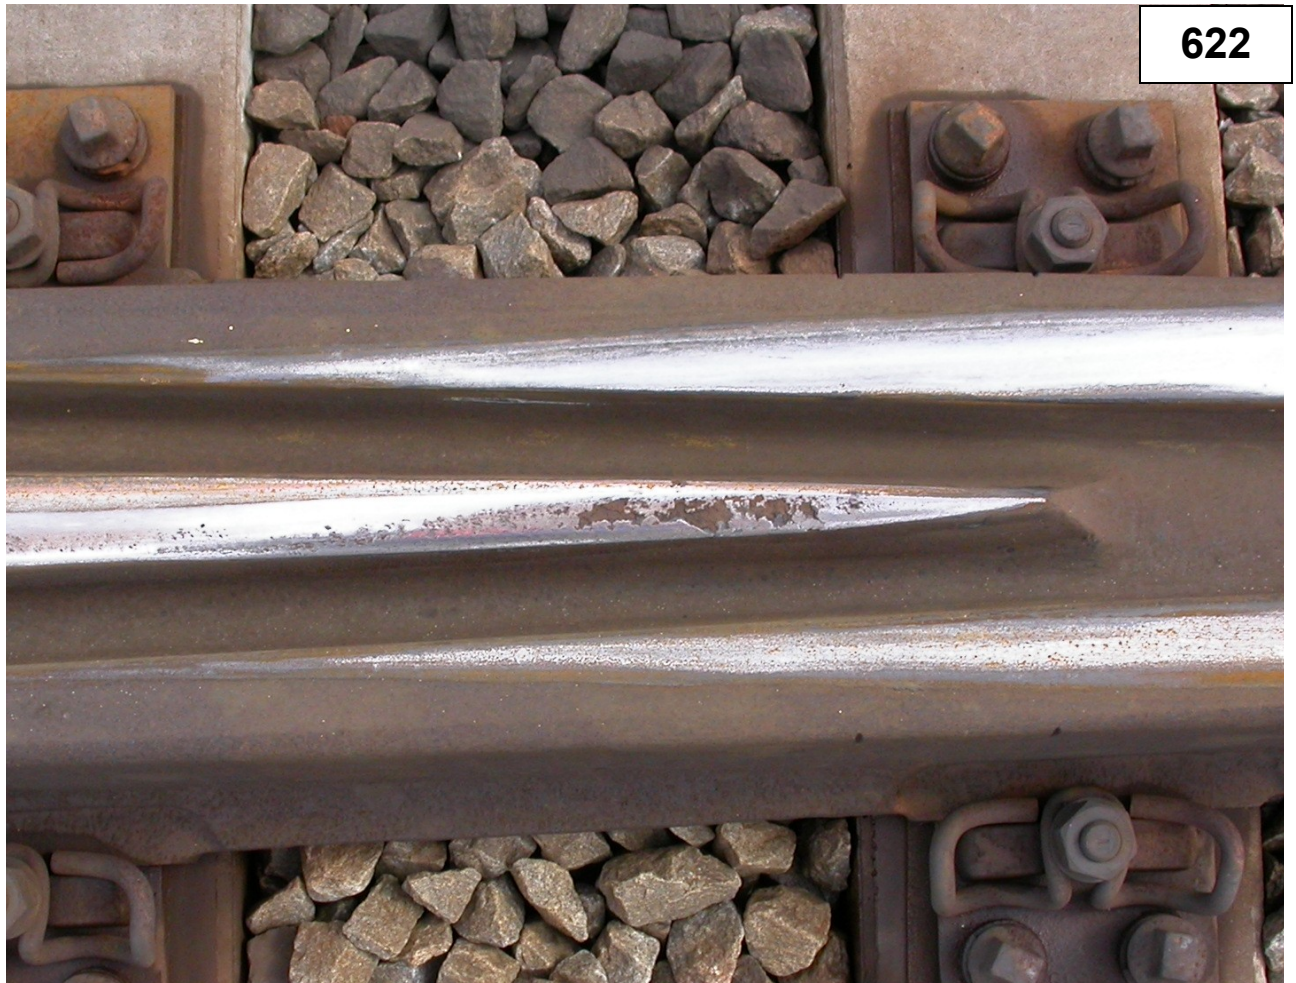
622 AVSKALLING PÅ KRYSSPISS

Materialutfall på på krysspiss

Skadeområde med lengde > 100 mm	Gruppe 1 – utbedre feilen straks
Skadeområde med lengde < 100 mm	Gruppe 2a – utbedre feilen

Skadedybde > 15-20 mm	Skift ut krysset
Skadedybde < 15-20 mm	Feilen kan utbedres ved hjelp av sliping og påleggsveising, men arbeidsomfang må vurderes avhengig av skadeområdets lengde

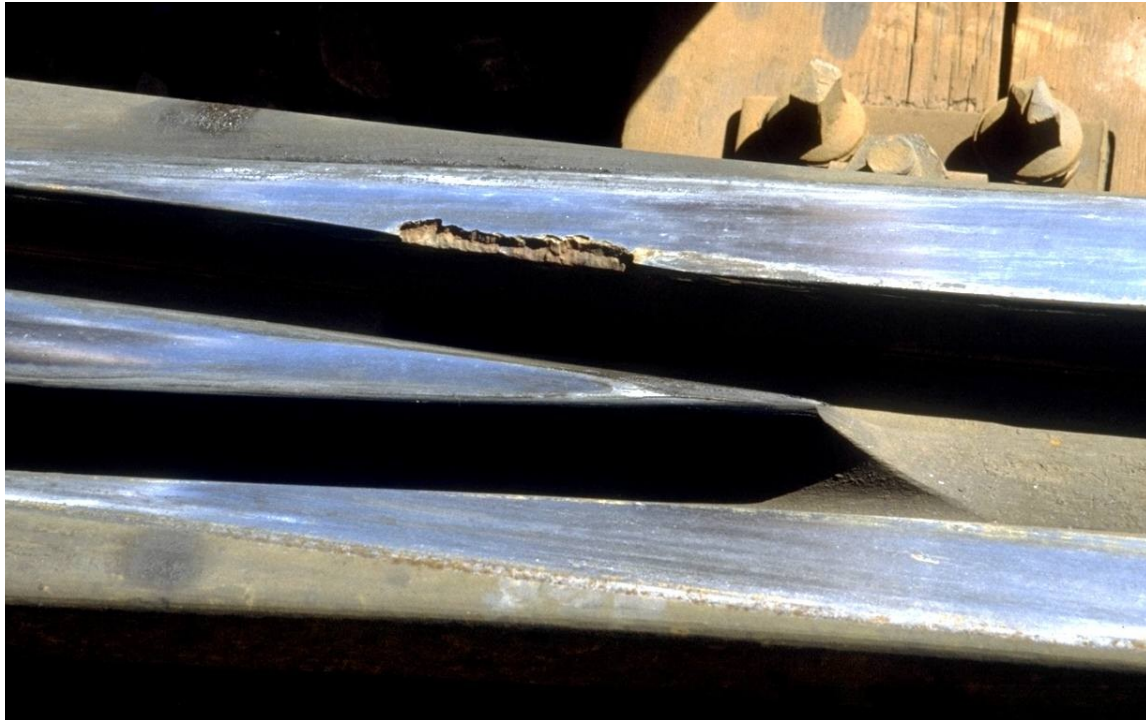
623 AVSKALLING PÅ VINGESKINNE

Sprekken går tvers igjennom hele skinnekrysset. Slike sprekker opptrer normalt rundt andre sville bak krysspissen

Skadeområde med lengde > 100 mm	Gruppe 1 – utbedre feilen straks
Skadeområde med lengde < 100 mm	Gruppe 2a – utbedre feilen

Skadedybde > 15-20 mm	Skift ut krysset
Skadedybde < 15-20 mm	Feilen kan utbedres ved hjelp av sliping og påleggsveising, men arbeidsomfang må vurderes avhengig av skadeområdets lengde

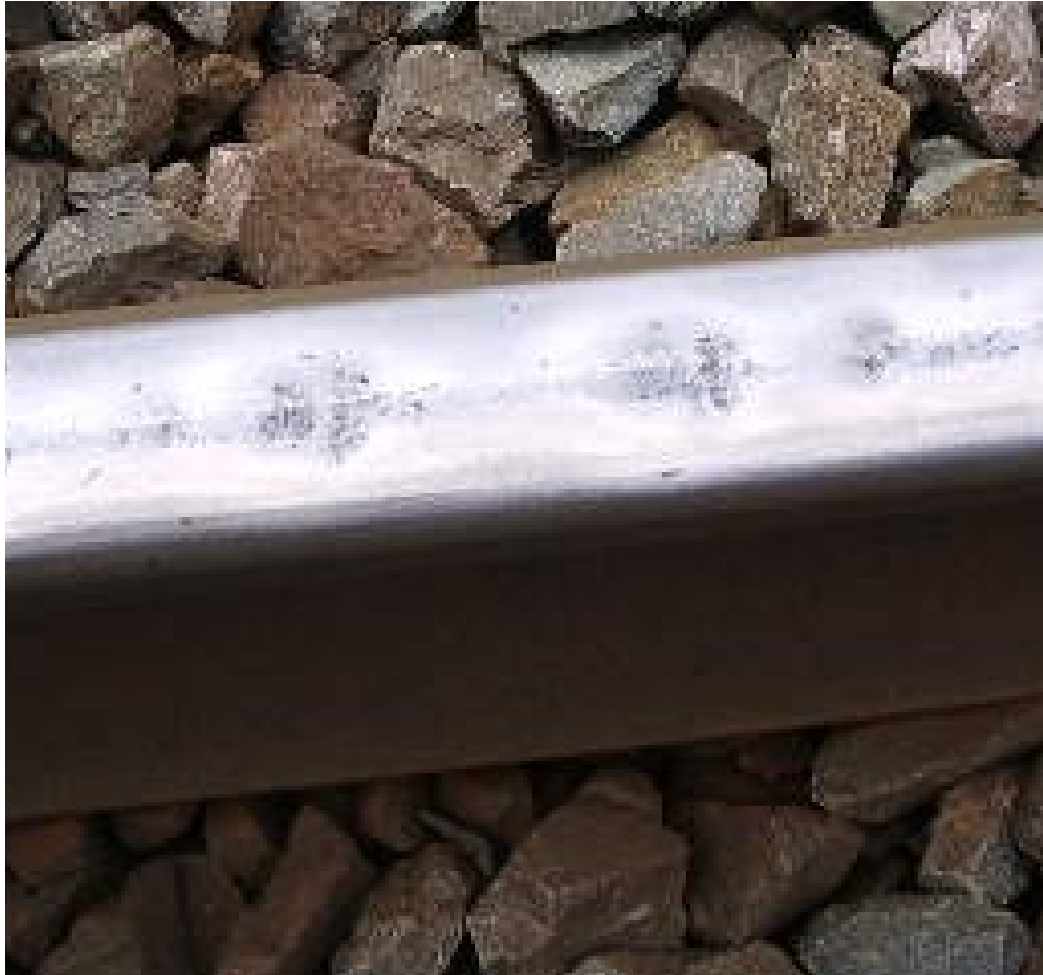
626 LOKAL NEDSENKNING MED SPREKKER (SQUAT)

Mikrosprekker opptrer som en konsekvens av kontaktutmatting av overflatematerialet

<ul style="list-style-type: none"> • Tverrsprekk > FBH 10 mm • 2 eller flere sprekker innenfor 3 sviller 	Gruppe 1 – utbedre feilen straks
Tverrsprekk < FBH 10 mm	Gruppe 2a – utbedre feilen
Feil uten registrerbar tverrsprekk	Gruppe 2b – hold komponenten under observasjon

Sprekkdybde > 15-20 mm	Skift ut krysset
Sprekkdybde < 15-20 mm	Feilen kan utbedres ved hjelp av sliping og påleggsveising

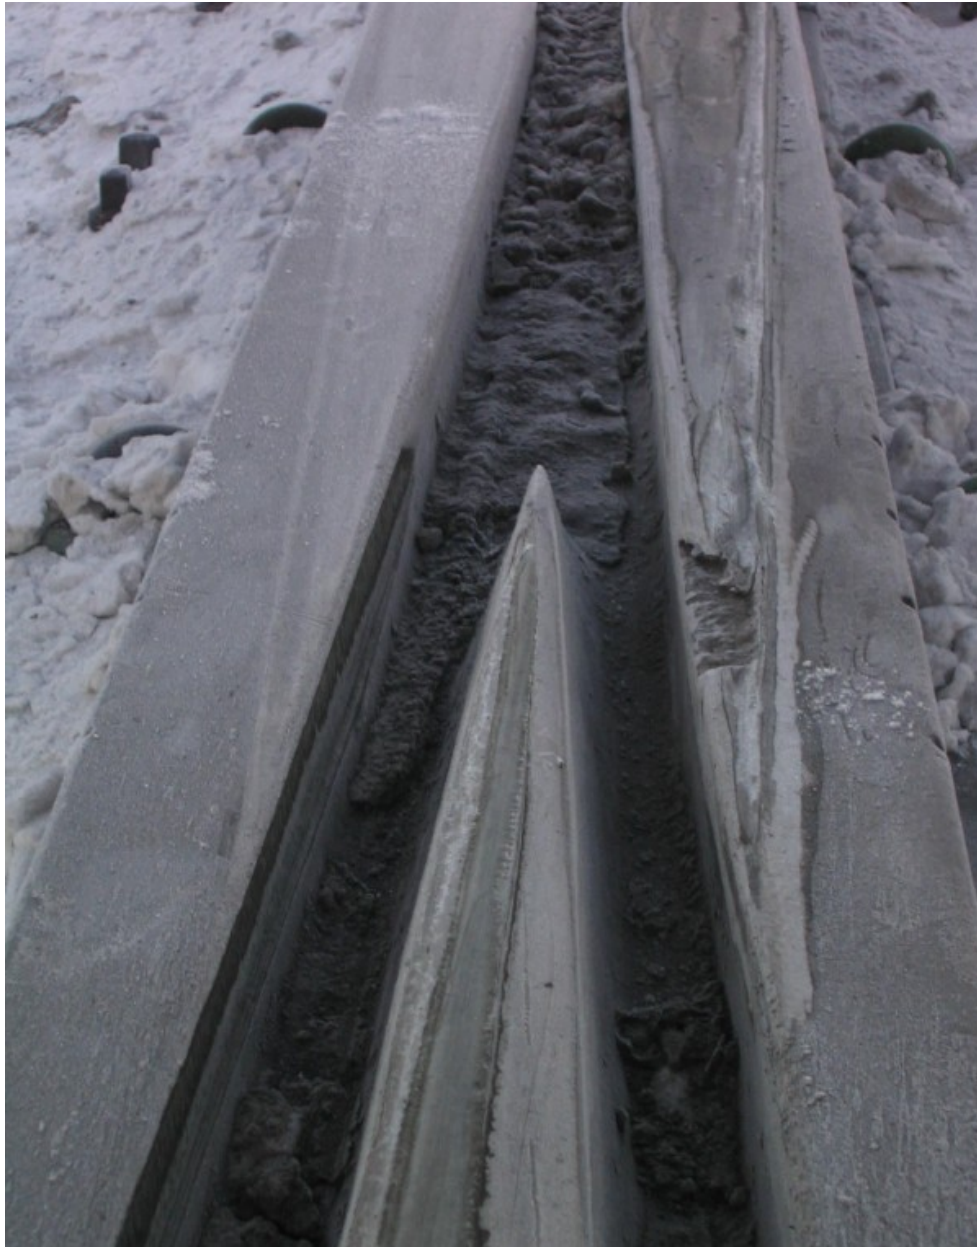
647 AVSKALLING FRA PÅLEGGSSVEIS

Horisontale sprekker som utvikler seg langs bindesonen mellom grunnmateriale og tilsatsmateriale fører til at avsettet løsner og faller av. Sprekken kan i noen tilfeller bøye av nedover og forårsake skinnebrudd.

Brudd eller gjennomgående sprekke	Gruppe 0 - utbedre feilen umiddelbart og innfør trafikkrestriksjoner
Sprekk/skade med lengde > 100 mm	Gruppe 1 – utbedre feilen straks
Sprekk/skade med lengde < 100 mm	Gruppe 2a – utbedre feilen

Sprekkdybde > 15-20 mm	Skift ut krysset
Sprekkdybde < 15-20 mm	Feilen kan utbedres ved hjelp av sliping og påleggsveising

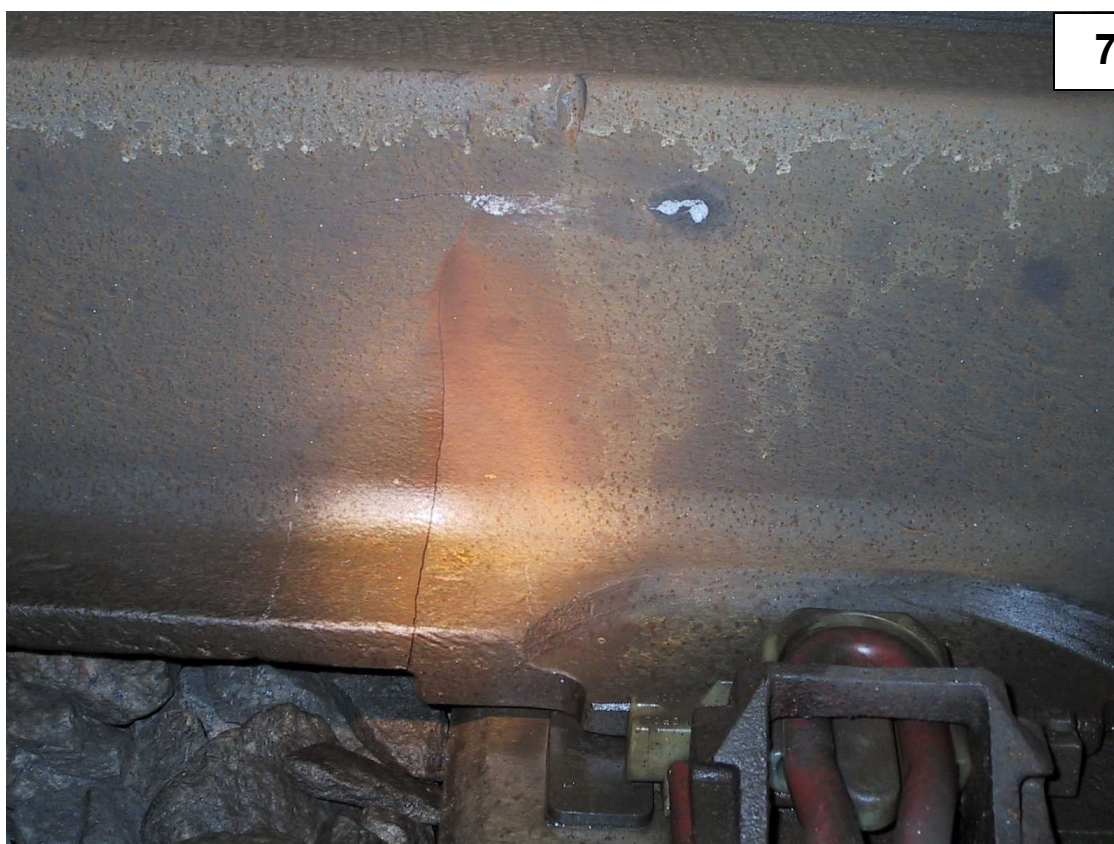
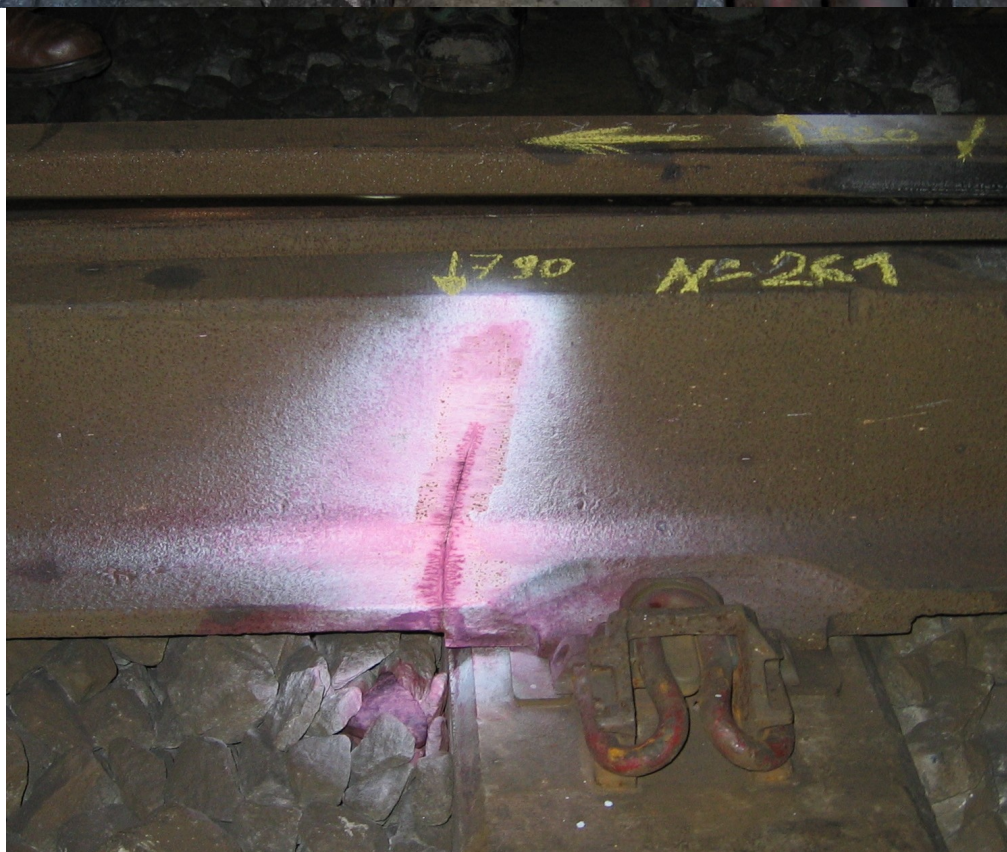
701 TVERRSPREKK GJENNOM HELE KRYSSET

Sprekken går tvers igjennom hele skinnekrysset og kan ses fra begge sider av krysset. Slike sprekker opptrer normalt rundt andre sville bak krysspissen. Sprekken(e) er som regel initiert ved tverrsnittsoverganger ved befestigelsen og vokser nedenfra og oppover i skinnekrysset

Vertikal sprekk lengde > 130 mm	Gruppe 0 - utbedre feilen umiddelbart og innfør trafikkrestriksjoner
Vertikal sprekk lengde > 100 mm med horisontal komponent	Gruppe 0 - utbedre feilen umiddelbart og innfør trafikkrestriksjoner
Vertikal sprekk lengde > 100 mm	Gruppe 1 – utbedre feilen straks
Vertikal sprekk lengde < 100 mm	Gruppe 2a – utbedre feilen

Skift ut krysset

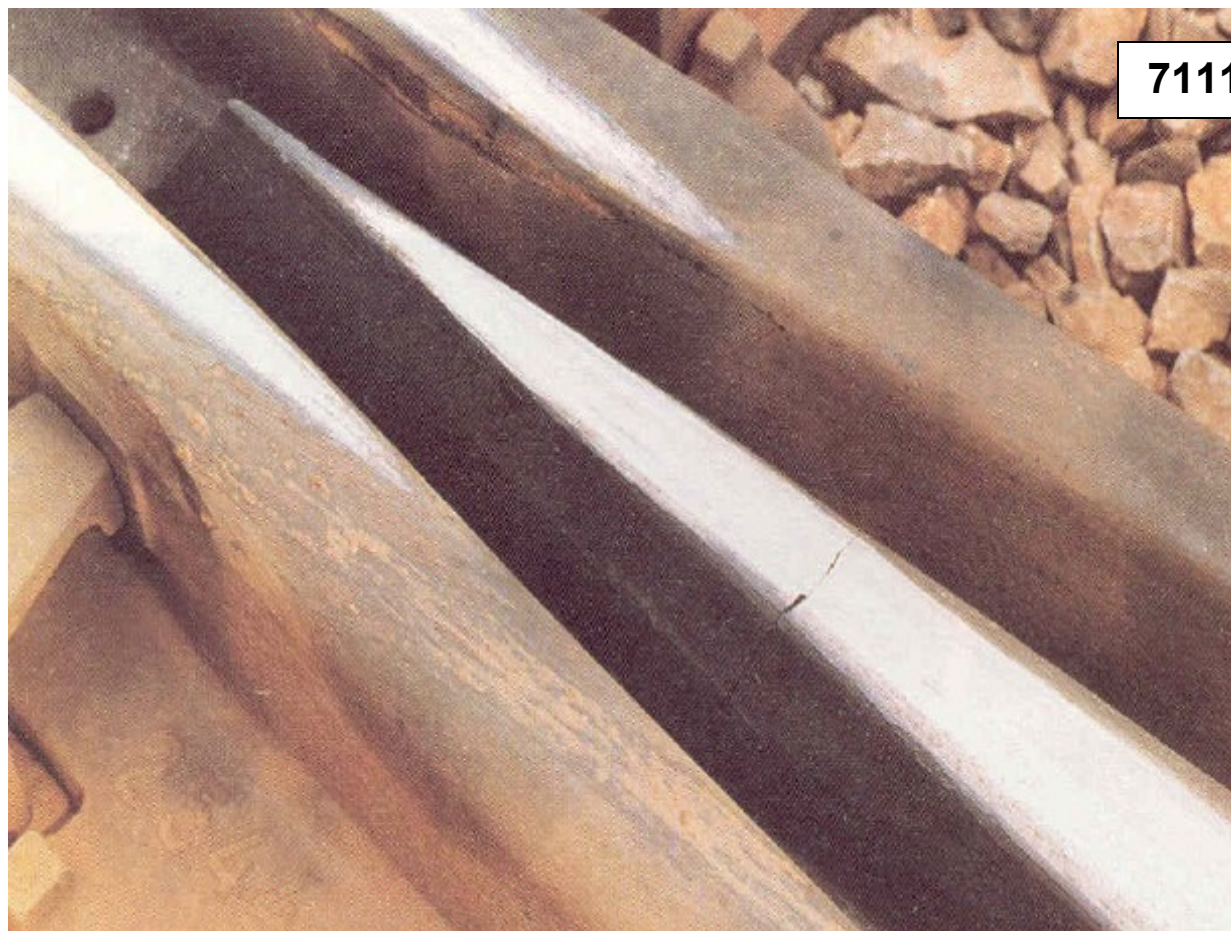
7111 TVERRSPREKK I KRYSSPISS

Tverrsprekk i krysspissen som vokser fra kjøreflaten og nedover i krysspissen. Slike sprekker opptrer normalt rundt første og andre sville bak krysspissen

Sprekken opptrer sammen med en horisontal sprekk	Gruppe 0 - utbedre feilen umiddelbart og innfør trafikkrestriksjoner
Sprekkdybde > 25 mm	Gruppe 1 – utbedre feilen straks
Sprekkdybde 5 – 25 mm	Gruppe 2a – utbedre feilen
Sprekkdybde < 5 mm	Gruppe 2b – hold komponenten under observasjon

Sprekkdybde > 15-20 mm	Skift ut krysset
Sprekkdybde < 15-20 mm	Feilen kan utbedres ved hjelp av sliping og påleggsveising

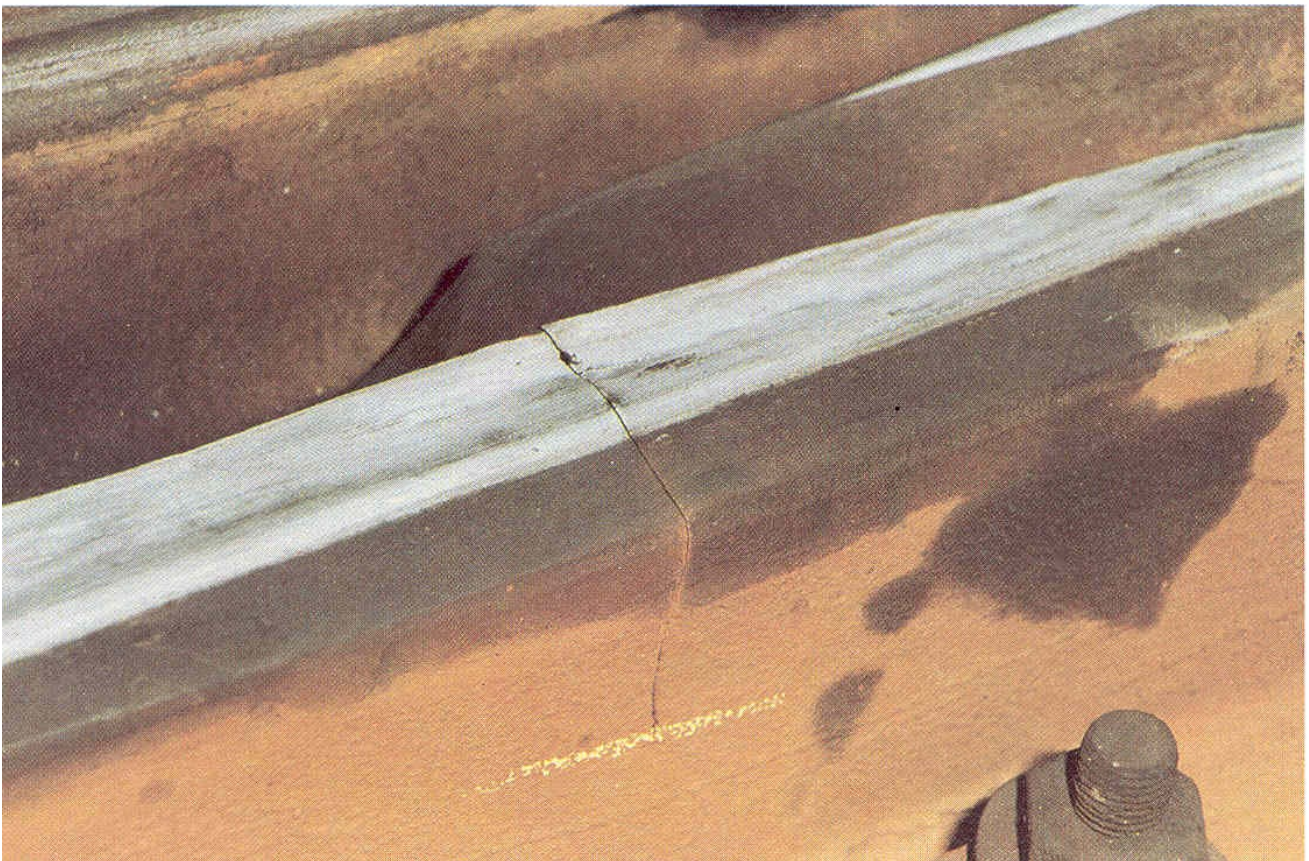
7112

701 TVERRSPREKK I VINGESKINNE

Sprekk i øvre del av vingeskinne. Sprekken vokser fra kjøreflaten og nedover i vingeskinnen på tvers av kjøreretningen

Sprekkdybde > 100 mm hvor sprekkene opptrer sammen med en horisontal sprekk eller bøyer av i horisontal retning	Gruppe 0 - utbedre feilen umiddelbart og innfør trafikkrestriksjoner
To parallelle sprekker hvor den ene er over 100 mm	Gruppe 0 - utbedre feilen umiddelbart og innfør trafikkrestriksjoner
Sprekkdybde > 100 mm	Gruppe 1 – utbedre feilen straks
Sprekkdybde 15 – 100 mm	Gruppe 2a – utbedre feilen
Sprekkdybde < 15 mm	Gruppe 2b – hold komponenten under observasjon

Sprekkdybde > 15 – 20 mm	Skift ut krysset
Sprekkdybde < 15 - 20 mm	Feilen kan utbedres ved hjelp av sliping og påleggsveising

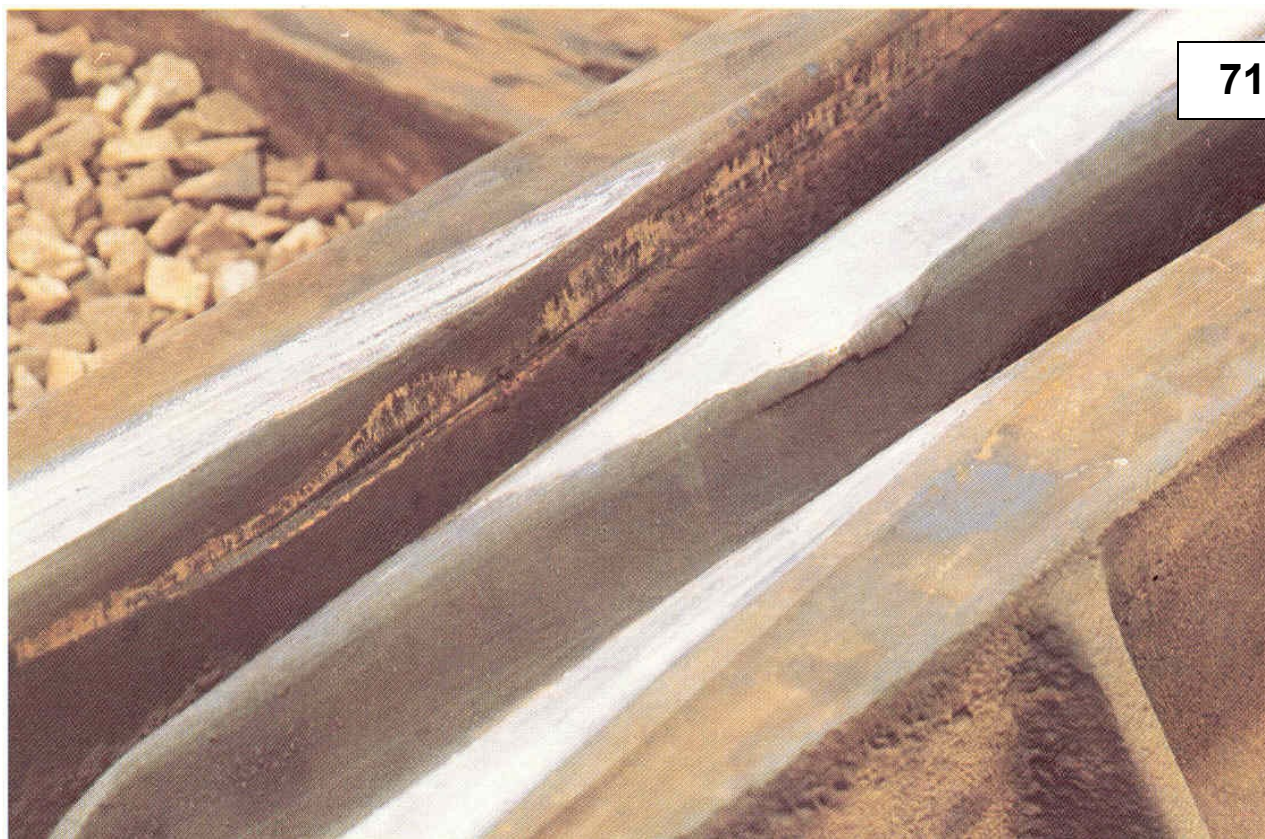
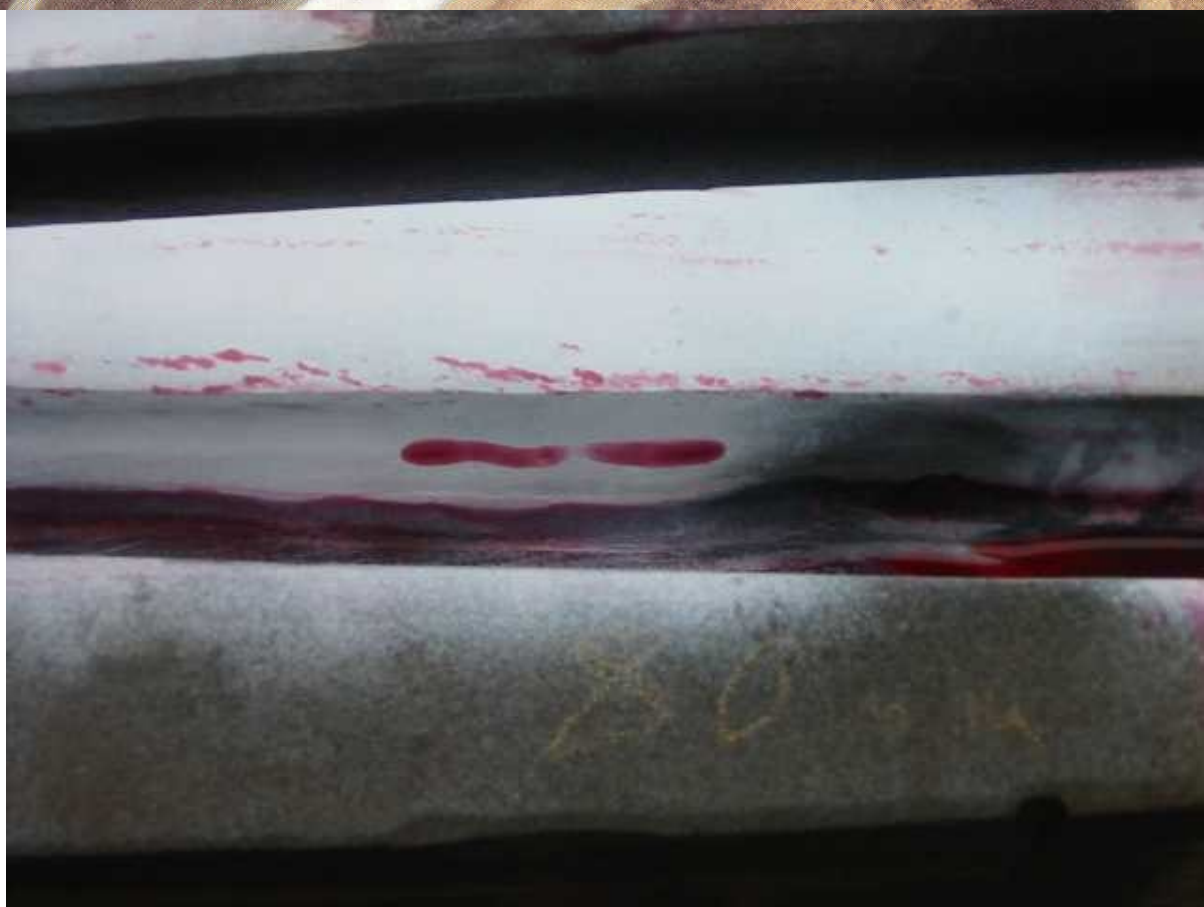
712 LANGSGÅENDE VANNRETT SPREKK UNDER KJØREFLATEN MED NEDSENKNING

Langsgående sprekk under kjøreflaten som opptrer sammen med en nedsenkning av kjøreflaten. Denne feilen kan være forårsaket av materialfeil eller uregelmessigheter i krysspissens geometri

Sprekk med lengde > 250 mm	Gruppe 1 – utbedre feilen straks
Sprekk med lengde 25 – 250 mm	Gruppe 2a – utbedre feilen
Sprekk med lengde < 25 mm	Gruppe 2b – hold komponenten under observasjon

Sprekk med lengde over 100 mm	Skift ut krysset
Sprekk med lengde under 100 mm	Reparer ved sliping og påleggsveising

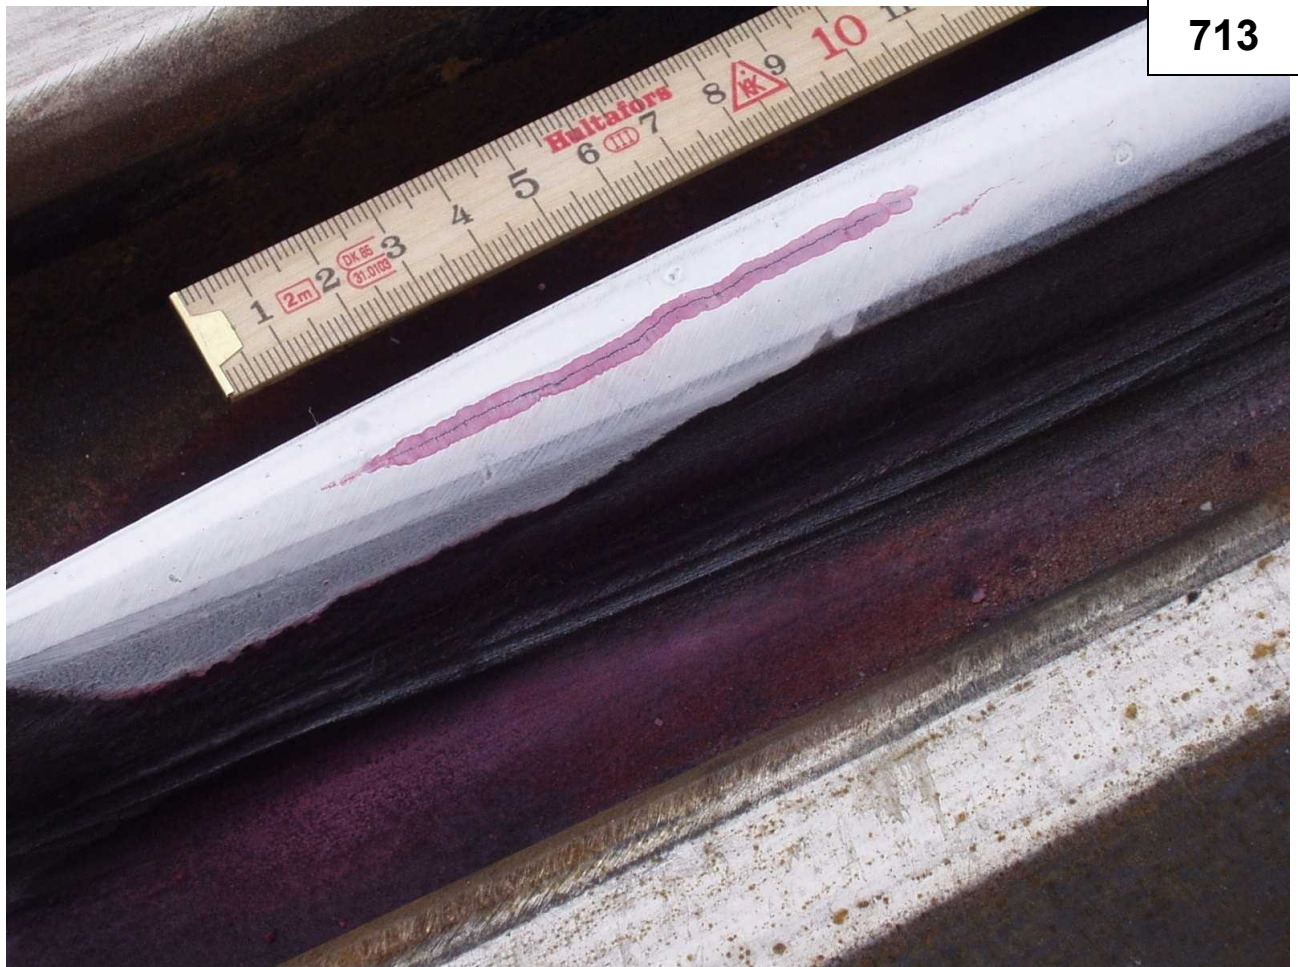
713 VERTIKAL LANGSGÅENDE SPREKK I KRYSSPISS

Langsgående loddrett sprekk i krysspissen. Denne feilen kan være forårsaket av materialfeil.

Sprekk med lengde > 250 mm	Gruppe 1 – utbedre feilen straks
Sprekk med lengde 25 – 250 mm	Gruppe 2a – utbedre feilen
Sprekk med lengde < 25 mm	Gruppe 2b – hold komponenten under observasjon

Sprekk med lengde over 100 mm	Skift ut krysset
Sprekk med lengde under 100 mm	Reparerer ved sliping og påleggsveising
