1 OMFANG.....	2
1.1 Definisjon av tiltak - feilgrupper.....	2
1.2 Kodifiseringens oppbygging.....	3
2 FEIL I SKINNEKRYSS KARBONSTÅL.....	4
3 FEIL I SKINNEKRYSS 12-14% MANGANSTÅL.....	25

1 OMFANG

Denne katalogen omhandler feil og skader som oppstår i sporvekslers skinnekryss. Katalogen gir en kort beskrivelse av hver enkelt feil, hvordan den kan oppdages og hvilke tiltak som skal treffes.

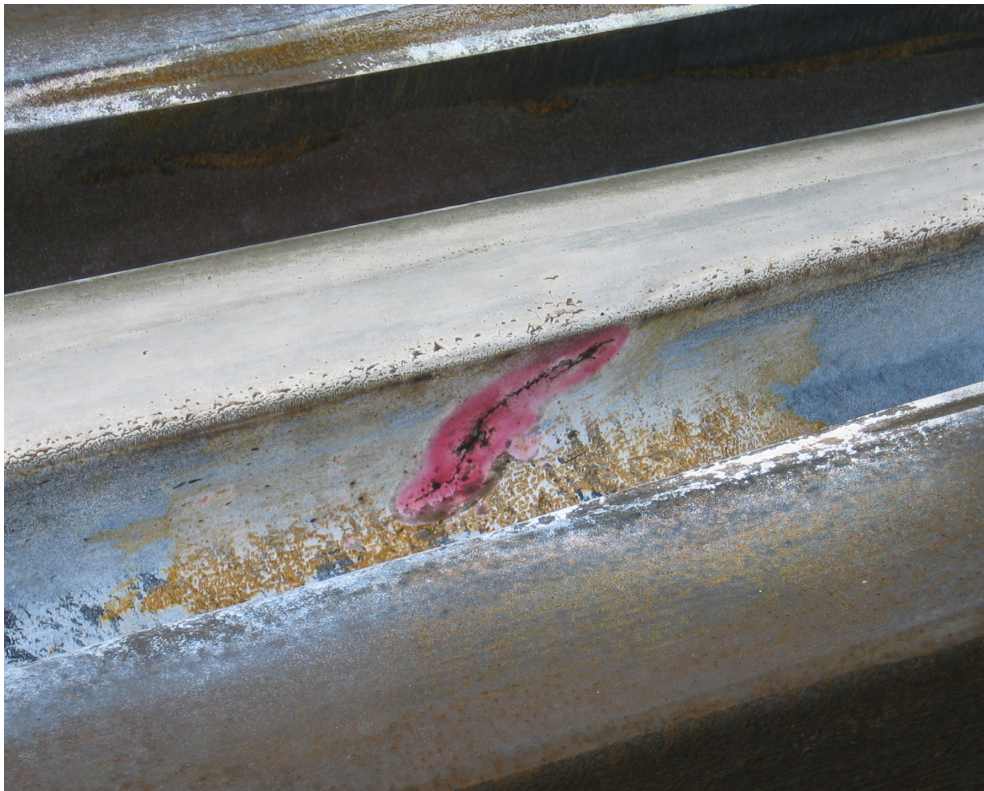
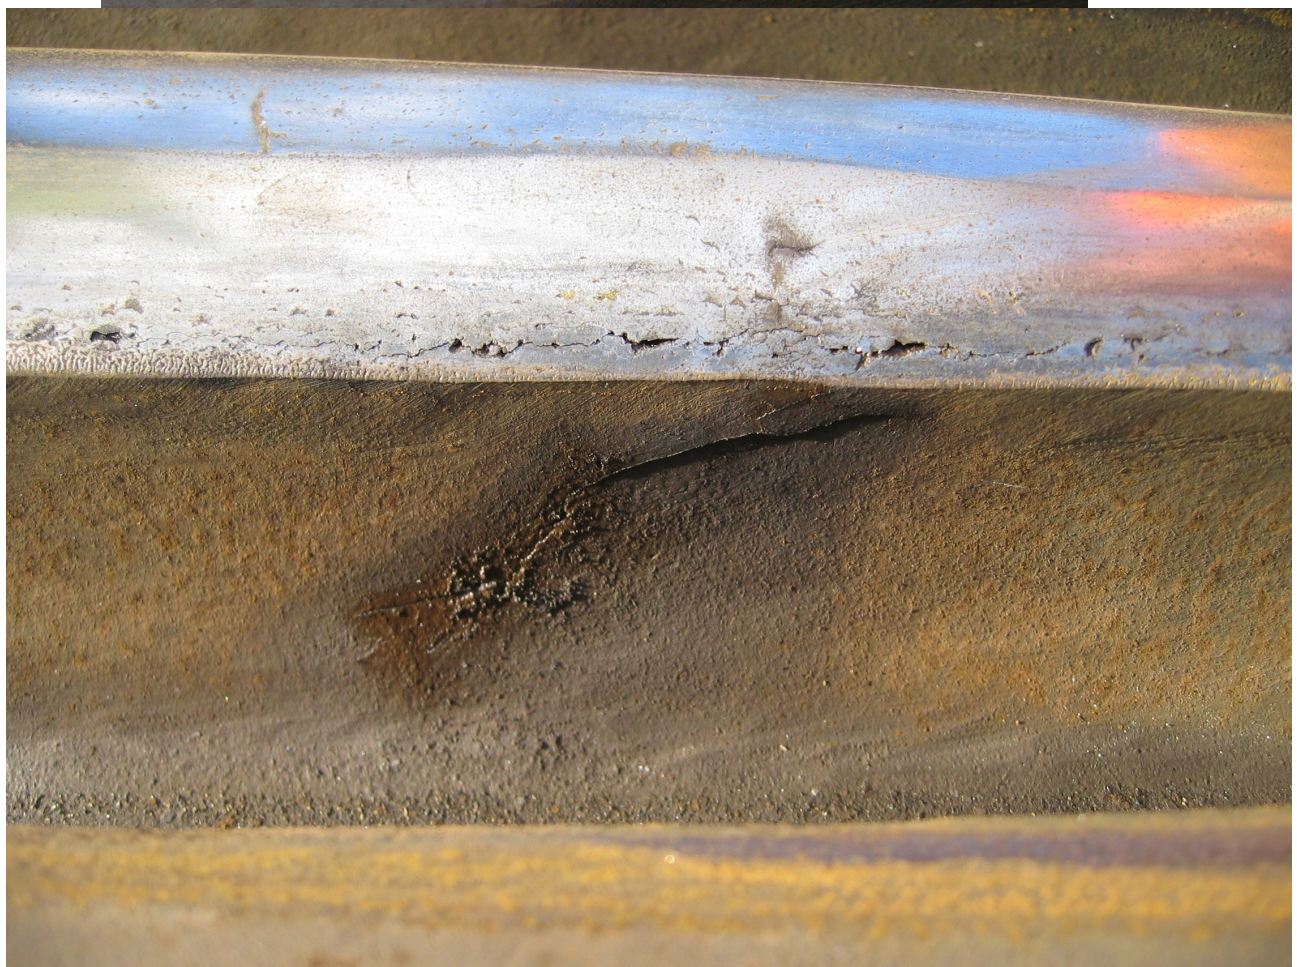
715 SKRÅSTILT SPREKK I KRYSSPISS

Sprekken vokser oppover på skrå oppover mot kjøreflaten. Sprekken kan gjerne ses på begge sider av krysspissen. Om den får vokse lenge nok blir den synlig på kjøreflaten. Slike sprekker opptrer normalt rundt andre sville bak krysspissen. Denne feiltypen er gjerne ledsaget av en lokal nedsenking av kjøreflaten.

Sprekken opptrer sammen med en horisontal sprekk	Gruppe 0 - utbedre feilen umiddelbart og innfør trafikkrestriksjoner
Sprekken er synlig på kjøreflaten	Gruppe 1 – utbedre feilen straks
Sprekklengde > 30 mm	Gruppe 2a – utbedre feilen
Sprekklengde < 30 mm	Gruppe 2b – hold komponenten under observasjon

Skråstilt sprekk i krysspiss	Skift ut krysset
------------------------------	------------------

Denne skaden egner seg ikke for reparasjon i sporet ved påleggsveising.

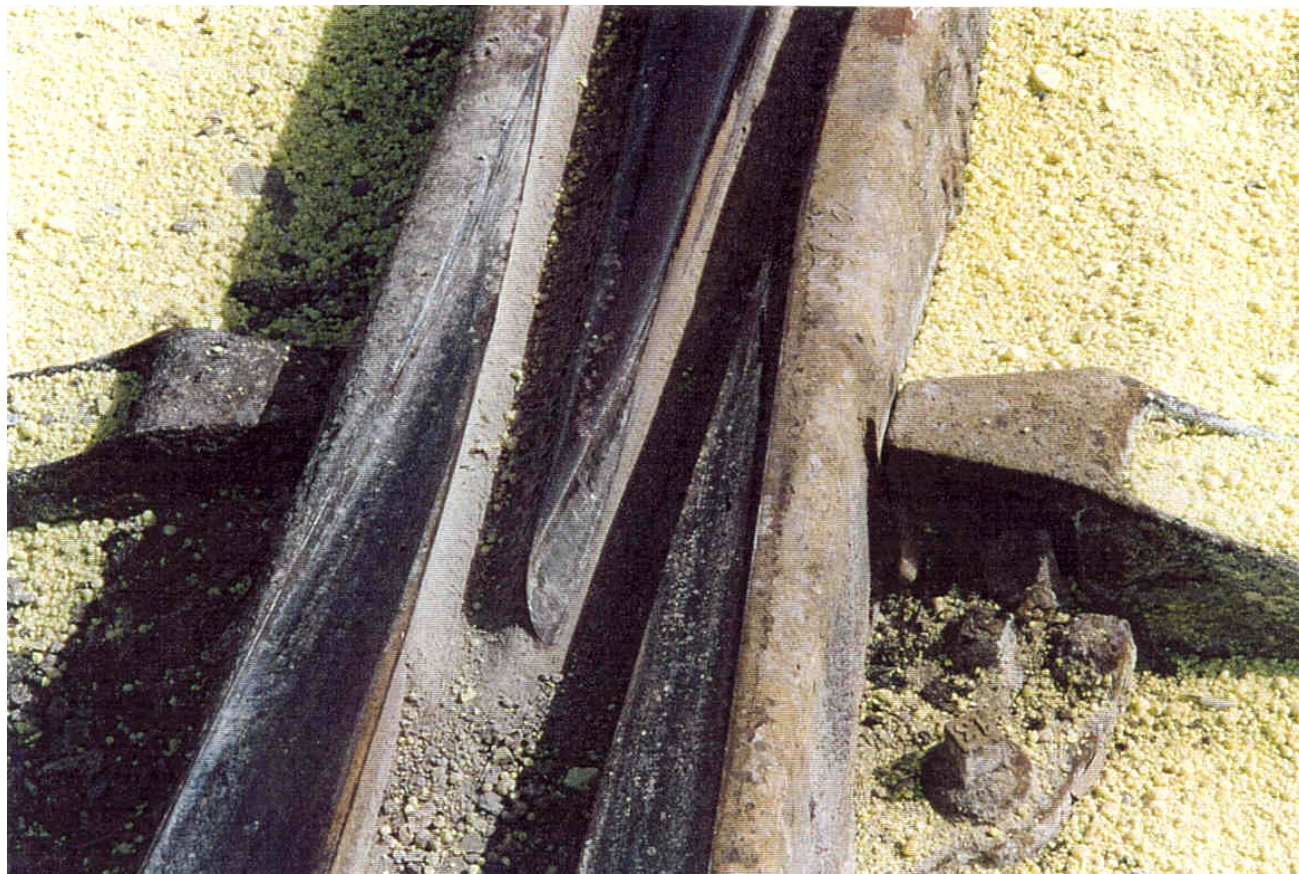
718 BØYD KRYSSPISS

Krysspissen er bøyd til siden. Dette er som regel forårsaket av for liten ledevidde i krysspåret. Hjulflensen treffer krysspissen og bøyer den til side

Bøyd krysspiss	Gruppe 2a – utbedre feilen
----------------	----------------------------

Bøyd krysspiss	Feilen kan utbedres ved sliping og påleggsvbeising Korriger ledevidde
----------------	--

NB: Ledevidefeil må utbedres før utbedring av krysspiss finner sted.

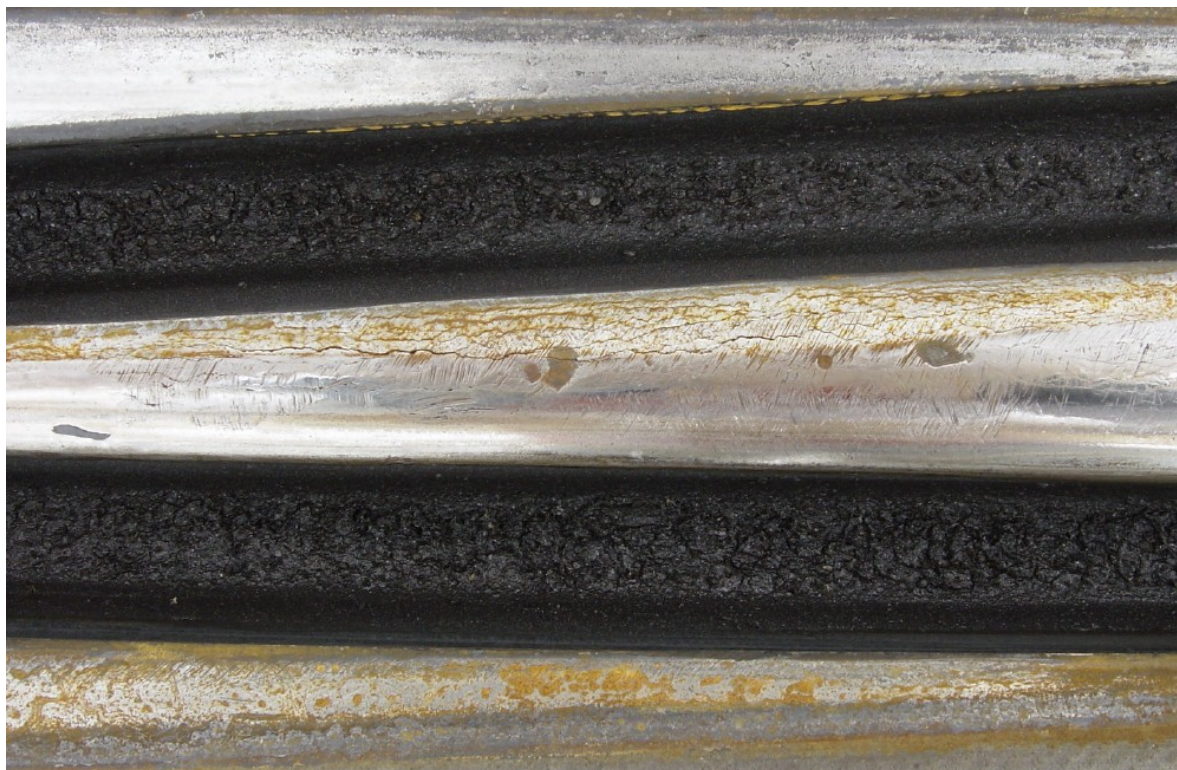
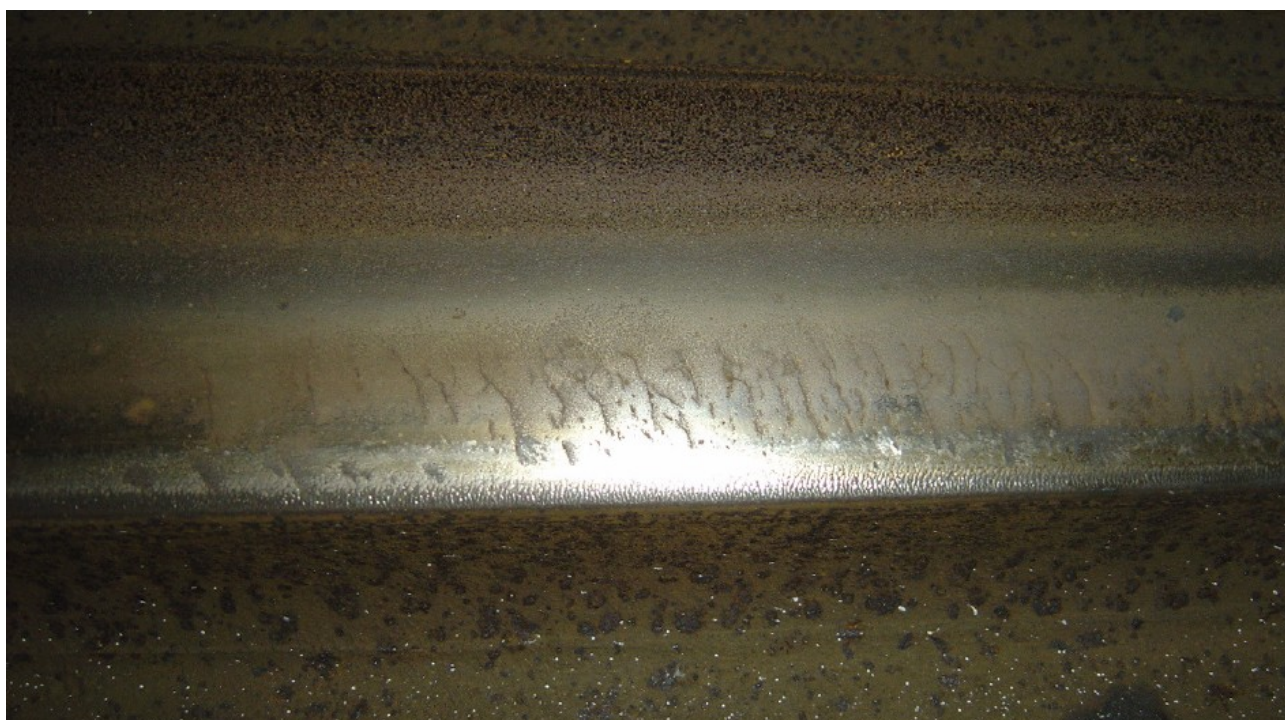
721 Mikrosprekker

Mikrosprekker opptrer som en konsekvens av kontaktutmatting av overflatematerialet

Lange sprekker som ender opp på kjøreflaten med avgrensinger som følger skinnens lengdeakse	Gruppe 1 – utbedre feilen straks
Skadeområde med lengde > 100 mm	Gruppe 2a – utbedre feilen
Skadeområde med lengde < 100 mm	Gruppe 2b – hold komponenten under observasjon

Feilen kan utbedres ved hjelp av sliping og påleggsveising men arbeidsomfang må vurderes i forhold til skadeområdets lengde

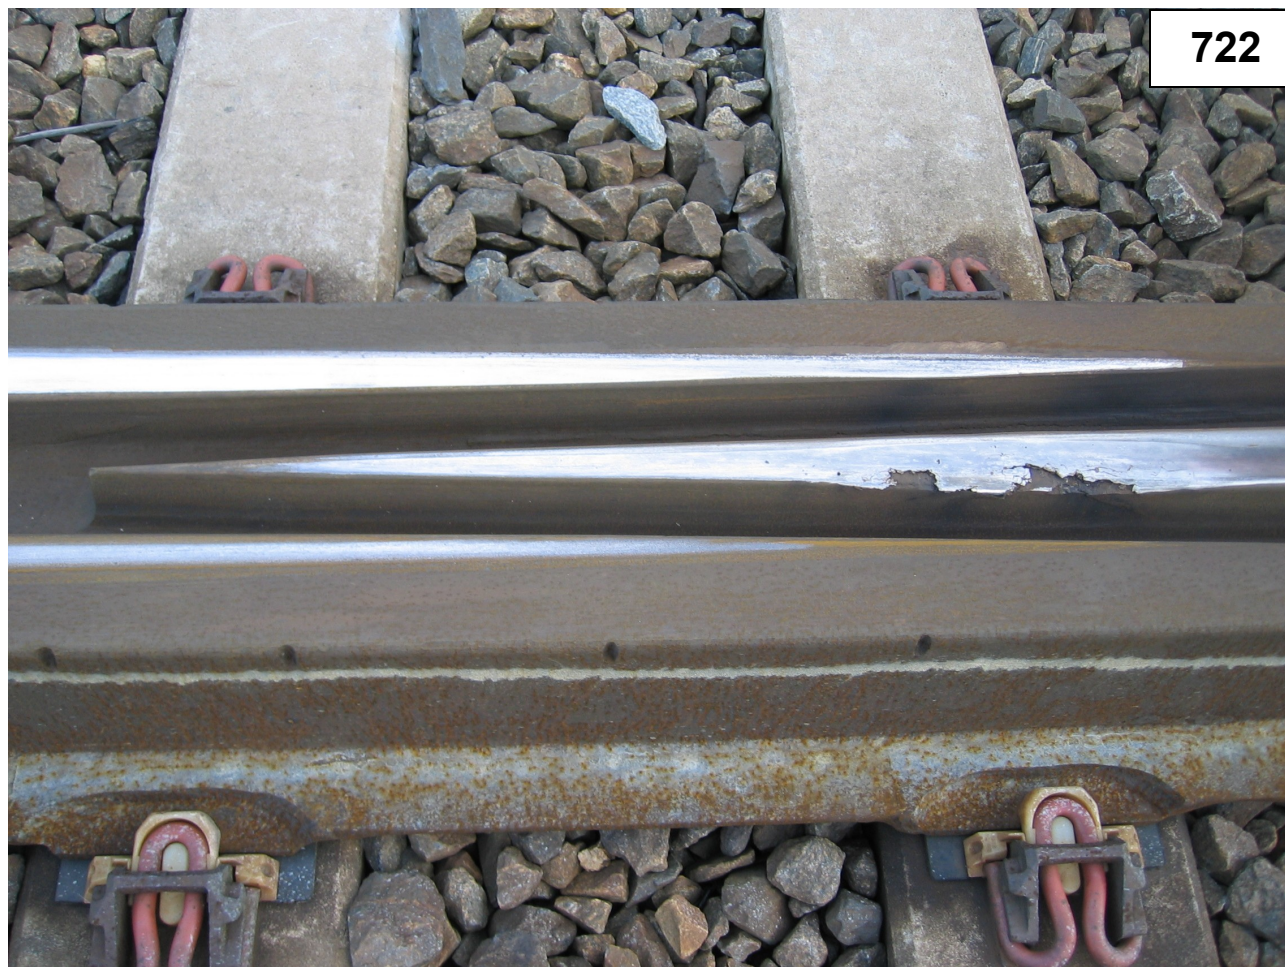
722 AVSKALLING PÅ KRYSSPISS

Materialutfall på på krysspiss

Skadeområde med lengde > 100 mm	Gruppe 1 – utbedre feilen straks
Skadeområde med lengde < 100 mm	Gruppe 2a – utbedre feilen

Skadedybde > 15-20 mm	Skift ut krysset
Skadedybde < 15-20 mm	Feilen kan utbedres ved hjelp av sliping og påleggsveising, men arbeidsomfang må vurderes avhengig av skadeområdets lengde

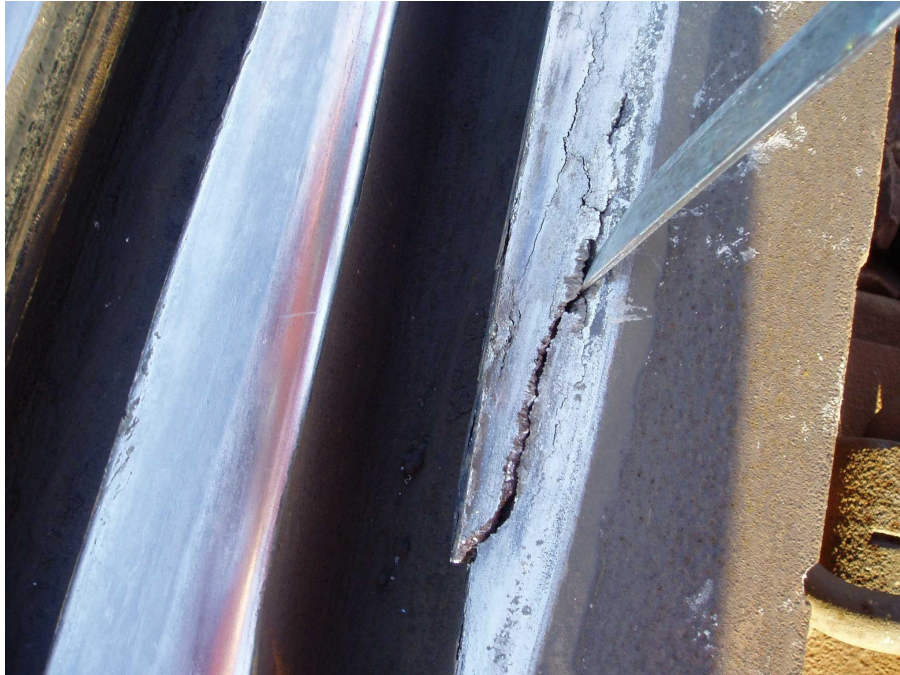
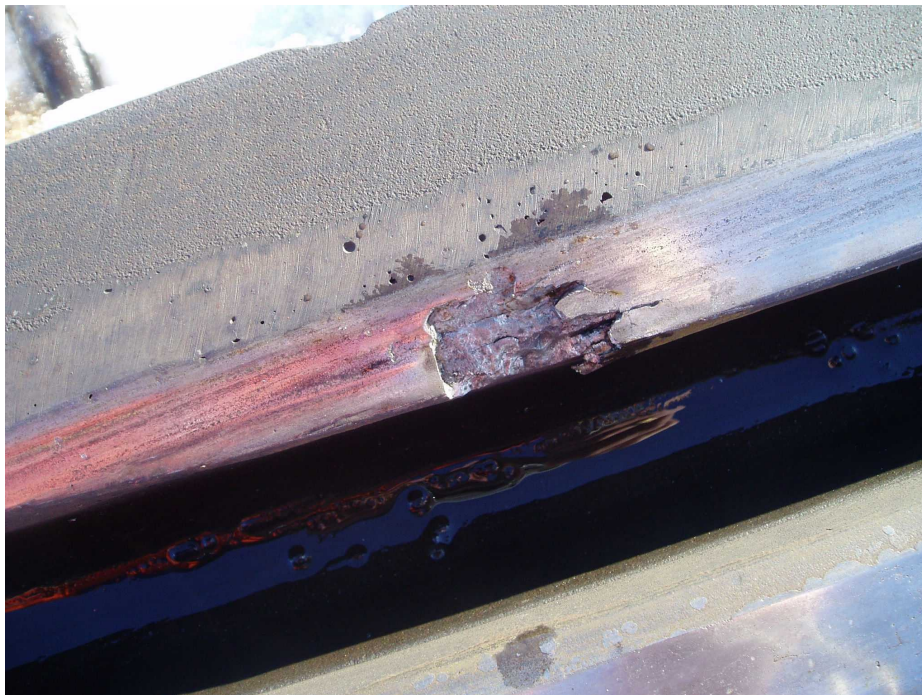
723 AVSKALLING PÅ VINGESKINNE

Sprekken går tvers igjennom hele skinnekrysset. Slike sprekker opptrer normalt rundt andre sville bak krysspissen

Skadeområde med lengde > 100 mm	Gruppe 1 – utbedre feilen straks
Skadeområde med lengde < 100 mm	Gruppe 2a – utbedre feilen

Skadedybde > 15-20 mm	Skift ut krysset
Skadedybde < 15-20 mm	Feilen kan utbedres ved hjelp av sliping og påleggsveising, men arbeidsomfang må vurderes avhengig av skadeområdets lengde

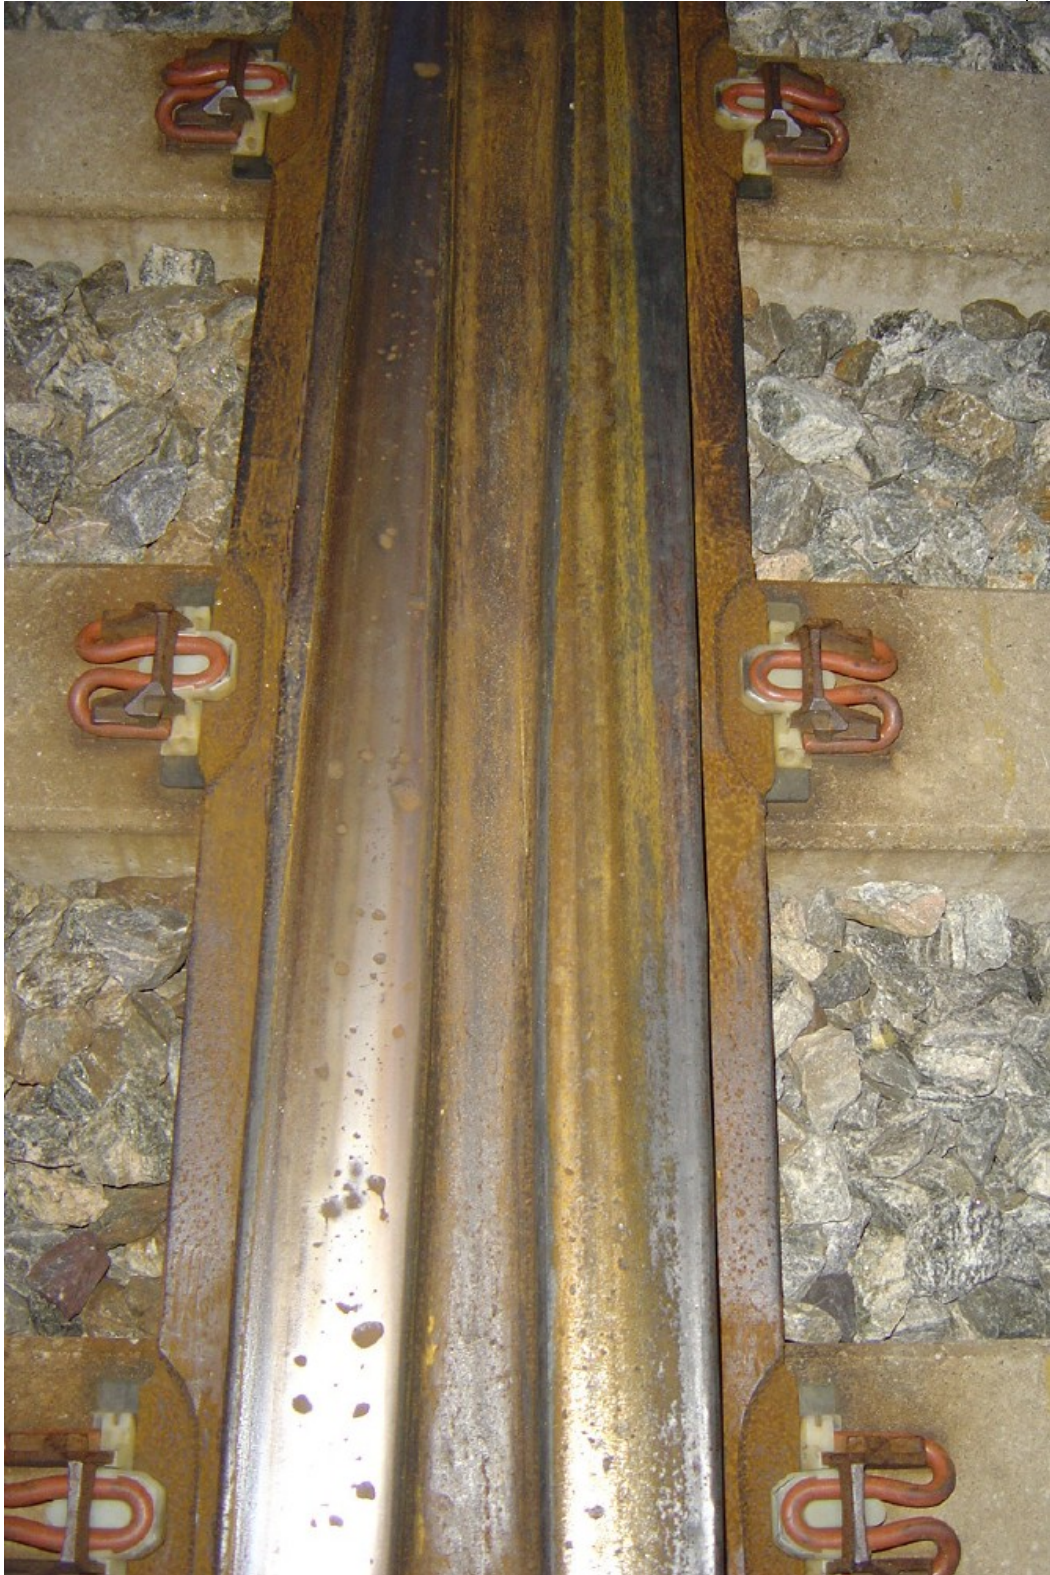
724 INNTRYKK FRA PUKK ELLER ANDRE FREMMEDLEGEMER

Ingen utbedring nødvendig

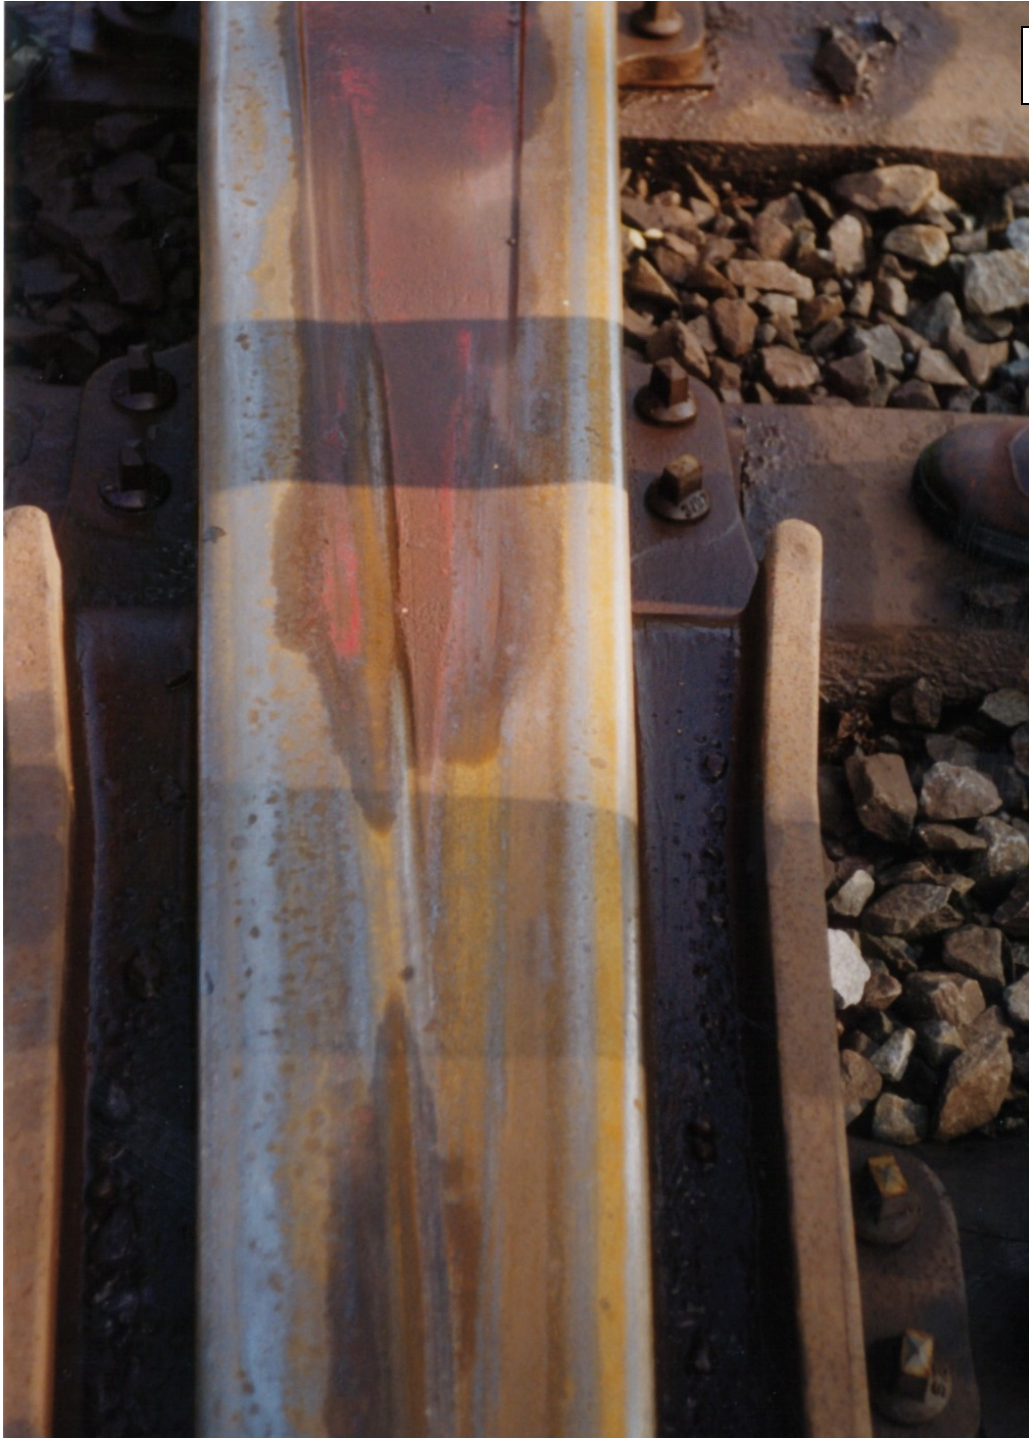
725 SKADER FRA HJUL MED HULLØP

Hjul med "hulløp" vil belaste skinnekrysset på steder som ikke er dimensjonert for å ta opp hjullaster. Dette kan medføre langsgående overflateskader og sprekker i skinnekrysset.

Sprekk med lengde > 250 mm	Gruppe 1 – utbedre feilen straks
Sprekk med lengde 25 – 250 mm	Gruppe 2a – utbedre feilen
Sprekk med lengde < 25 mm	Gruppe 2b – hold komponenten under observasjon

Sprekk med lengde over 100 mm	Skift ut krysset
Sprekk med lengde under 100 mm	Reparerer ved sliping og påleggsveising

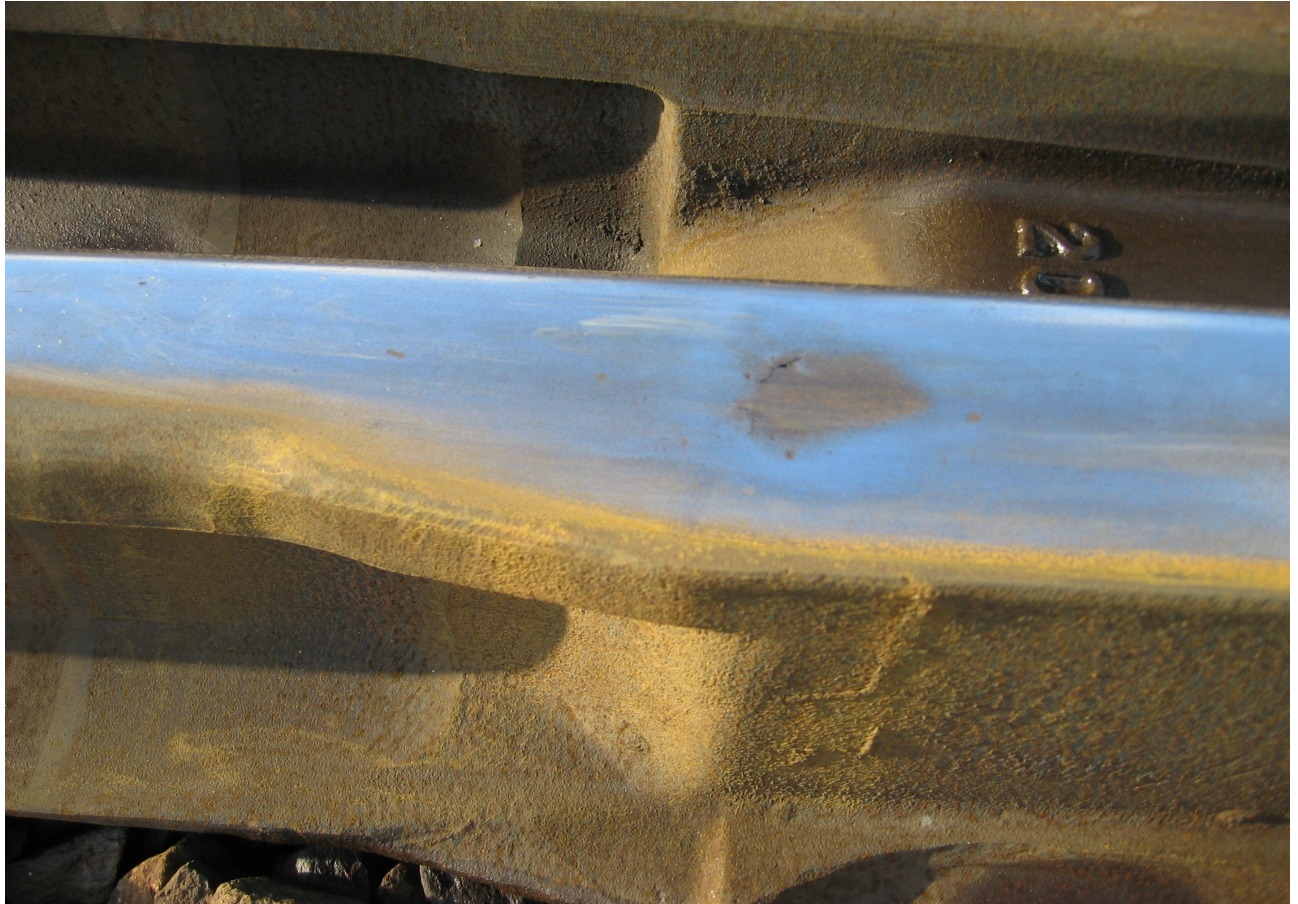
726 LOKAL NEDSENKNING MED SPREKKER (SQUAT)

Denne feilen er synlig på kjøreflaten av skinnehodet som en lokal utvidelse og nedsenking av kontaktbåndet mellom hjul og skinne, fulgt av en mørk flekk som inneholder fine sprekker i sirkelbuer eller V-form.

Sprekken vokser innover i skinnehodet, først med en liten vinkel i forhold til kjøreflaten. Senere vil de bøye av og vokse på tvers av skinnen og kan dermed forårsake skinnebrudd.

Sprekkdybde > 100 mm hvor sprekken opptrer sammen med en horisontal sprekk eller bøyer av i horisontal retning	Gruppe 0 - utbedre feilen umiddelbart og innfør trafikkrestriksjoner
To paralelle sprekker hvor den ene er over 100 mm	Gruppe 0 - utbedre feilen umiddelbart og innfør trafikkrestriksjoner
Sprekkdybde > 100 mm	Gruppe 1 – utbedre feilen straks
Sprekkdybde 15 – 100 mm	Gruppe 2a – utbedre feilen
Sprekkdybde < 15 mm	Gruppe 2b – hold komponenten under observasjon

Sprekkdybde > 15 – 20 mm	Skift ut krysset
Sprekkdybde < 15 - 20 mm	Feilen kan utbedres ved hjelp av sliping og påleggsveising

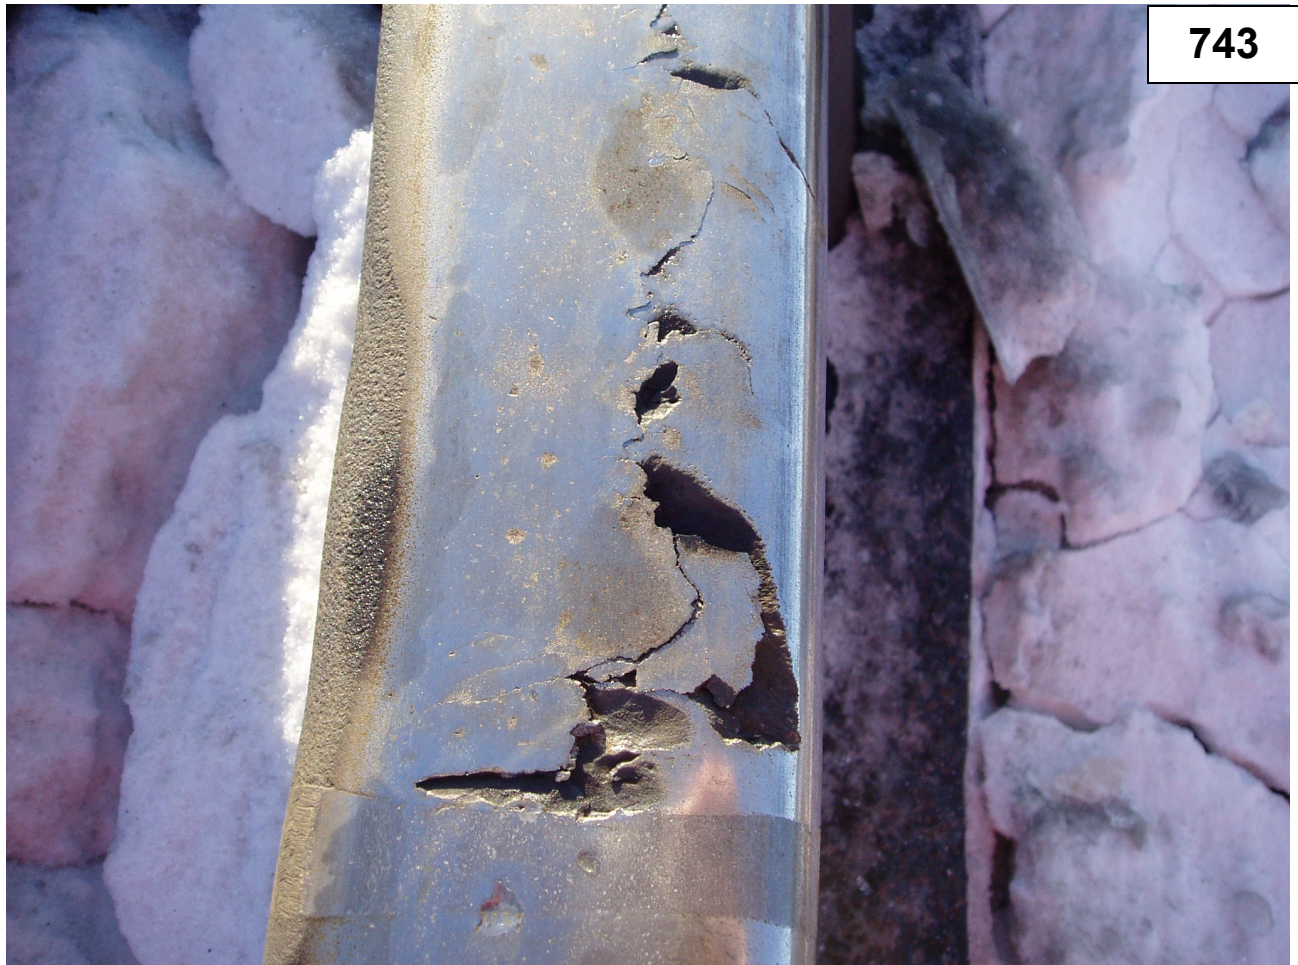
743

Skader som oppstår i og nær skjøtsveisen som forbinder mangstålkrysset med kryssbenender i "vanlig" skinnestål.

Brudd eller gjennomgående sprekk	Gruppe 0 - utbedre feilen umiddelbart og innfør trafikkrestriksjoner
<ul style="list-style-type: none"> • Avskallinger som opptrer sammen med tverrsprekk • Avskallinger med L > 100 mm 	Gruppe 1 – utbedre feilen straks
Avskallinger med L < 100 mm	Gruppe 2a – utbedre feilen

Sprekkdybde > 15 – 20 mm	Skift ut krysset
Sprekkdybde < 15 - 20 mm	Feilen kan utbedres ved hjelp av sliping og påleggsveising

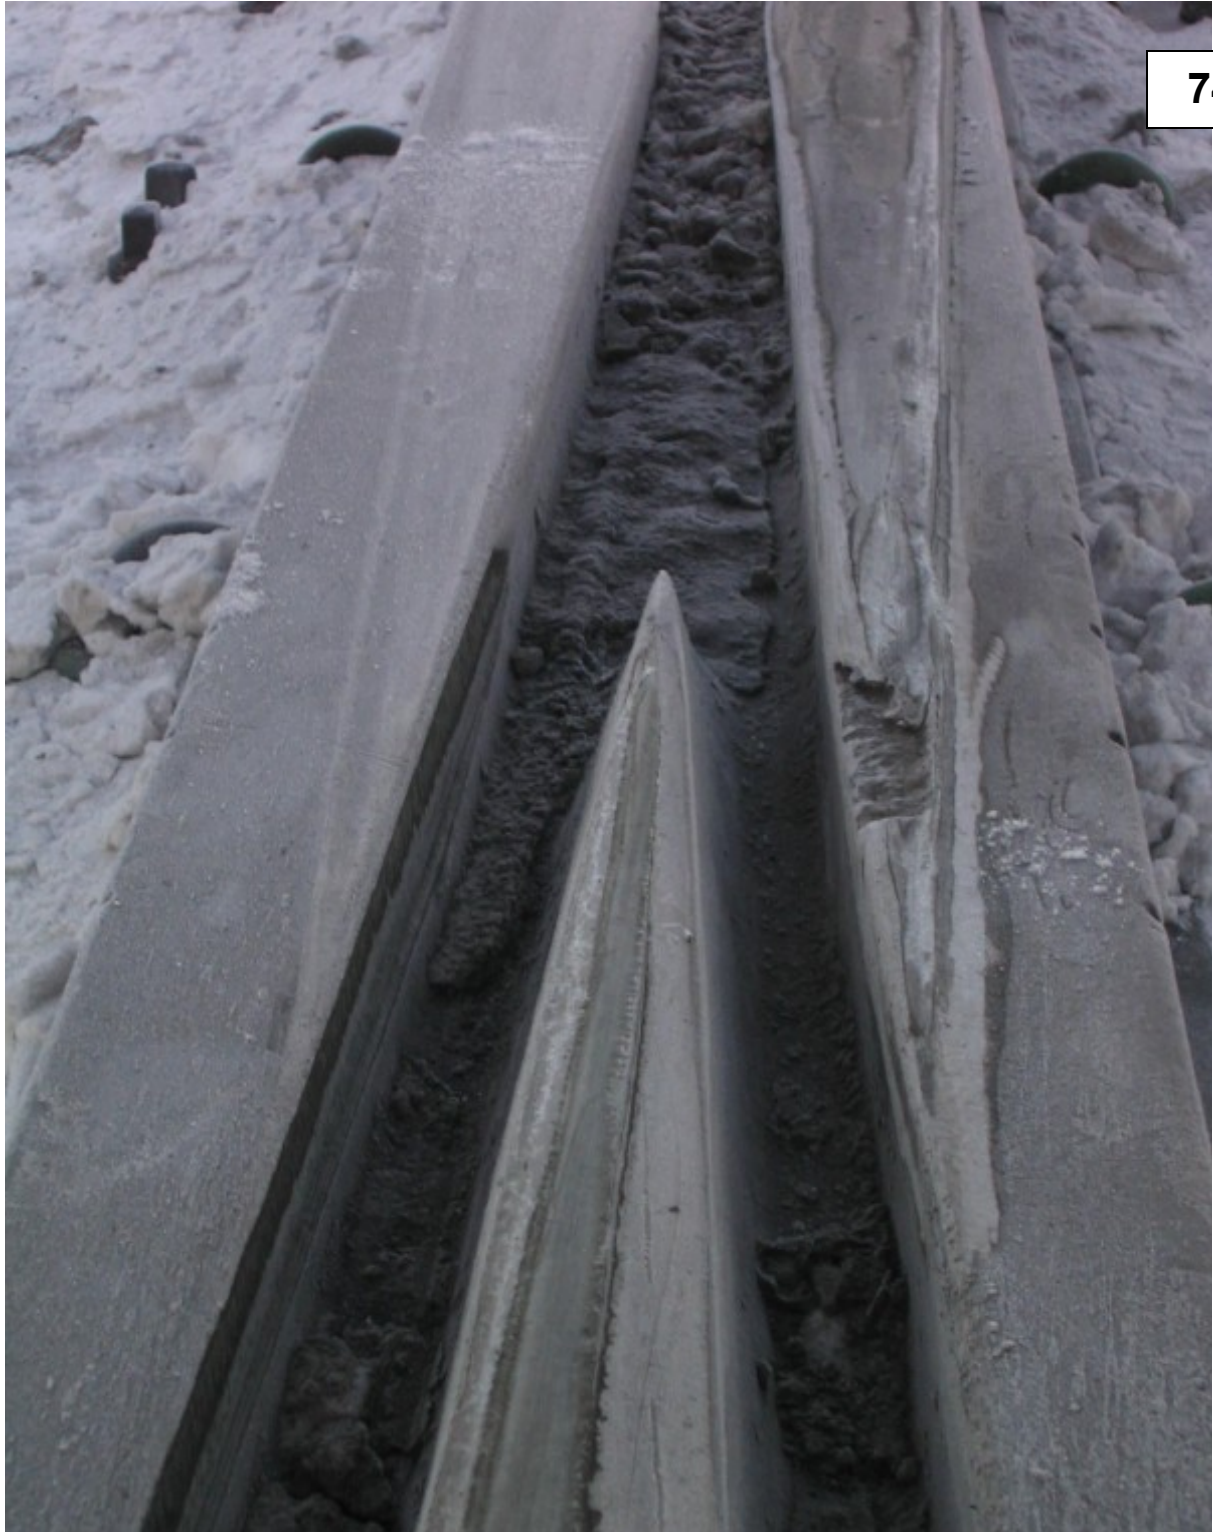
747

7	Feil i 12-14% mangankryss
74	Feil i sveis
742	AVSKALLING FRA PÅLEGGSSVEIS

Sprekk med lengde > 250 mm	Gruppe 1 – utbedre feilen straks
Sprekk med lengde < 250 mm	Gruppe 2a – utbedre feilen

Sprekkdybde > 15 – 20 mm	Skift ut krysset
Sprekkdybde < 15 - 20 mm	Feilen kan utbedres ved hjelp av sliping og påleggsveising

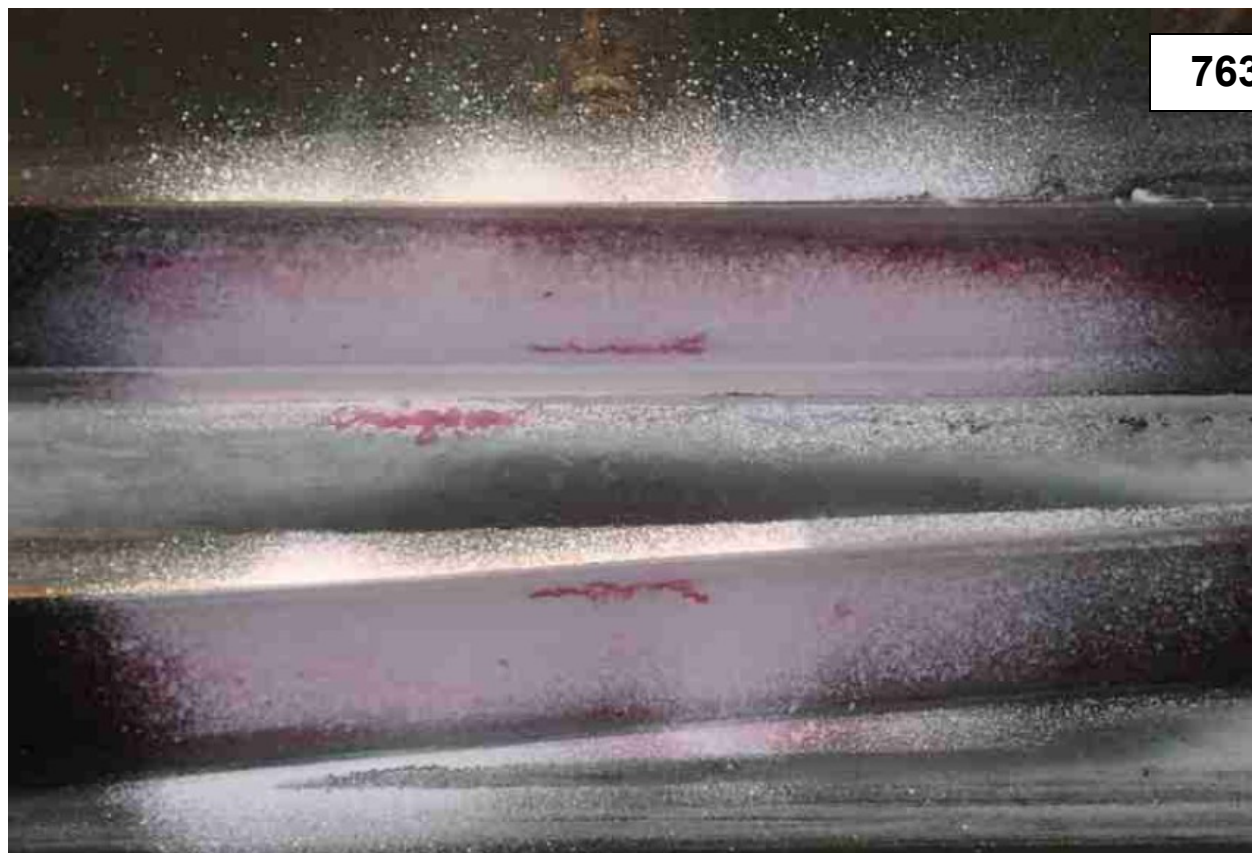
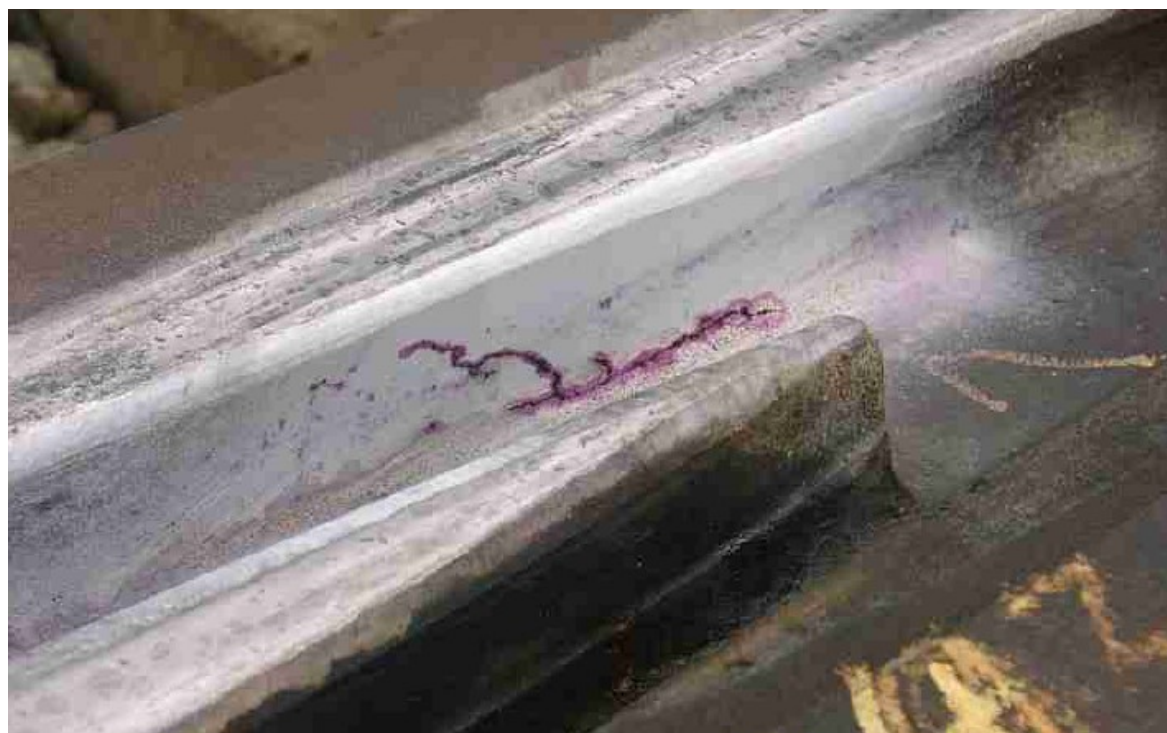
763 Langsgående sprekk i sporrille

Sprekken opptrer i bunn av sporrillen, gjerne i overgang mellom vertikal og horisontal del av sporrillen. Sprekken vokser på langs av krysset. I noen tilfeller bøye av og vokse oppover mot kjørkantene

Sprekken opptrer sammen med en tverrsprekk	Gruppe 0 - utbedre feilen umiddelbart og innfør trafikkrestriksjoner – Rethink this !!
Sprekklengde > 200 mm	Gruppe 1 – utbedre feilen straks
Sprekklengde > 30 mm	Gruppe 2a – utbedre feilen
Sprekklengde < 30 mm	Gruppe 2b – hold komponenten under observasjon

Sprekk med dybde < 15 – 20 mm	Påleggsveising
Sprekk med dybde > 15 - 20 mm	Skift ut krysset
