## 1 UNDERSØKELSE NR. 1

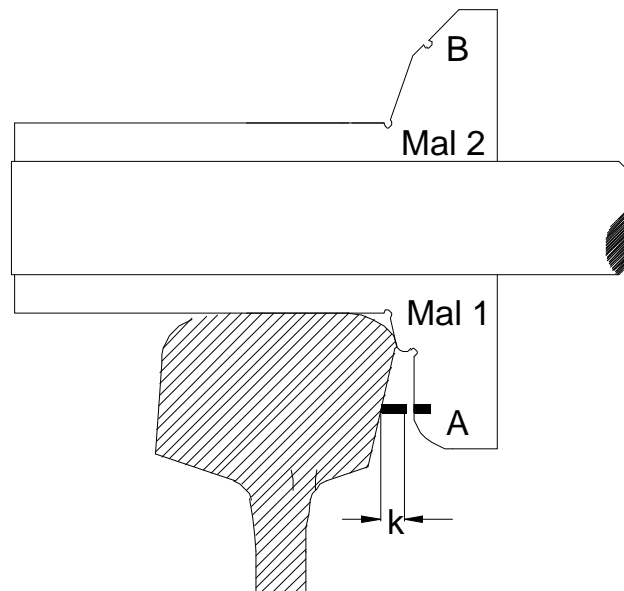
Figur 11.a.1

$k = \text{søkerens bredde} = 5\text{mm.}$

Mal 1 plasseres umiddelbart foran tungespissen. Søkeren forsøkes plassert i høyde med A - merket.

- Hvis søkeren går inn er stokkskinnen i orden.
- Hvis søkeren ikke går inn har stokkskinnen for stor slitasje; **den må skiftes ut.**

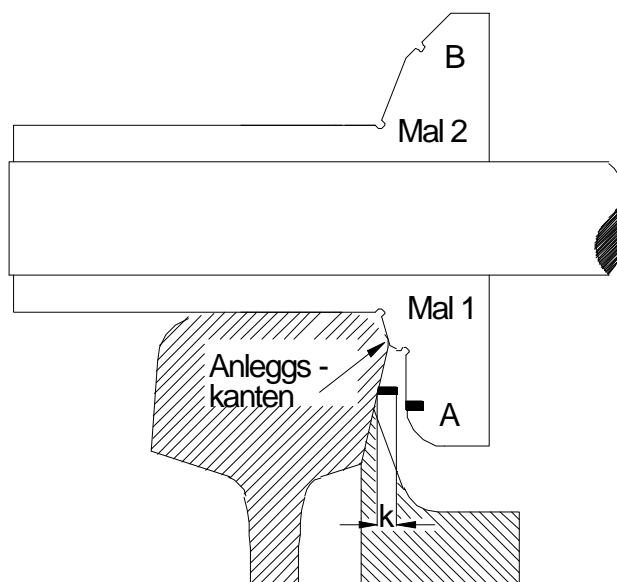
*Figur 11.a.2*

Tungen presses med et spett til anlegg mot stokkskinnen. Mal 1 plasseres mot toppen av tungespissen. Avhengig av hvordan malen ligger an mot stokkskinne / tunge får vi to tilfeller av denne kontrollen, tilfelle A eller tilfelle B

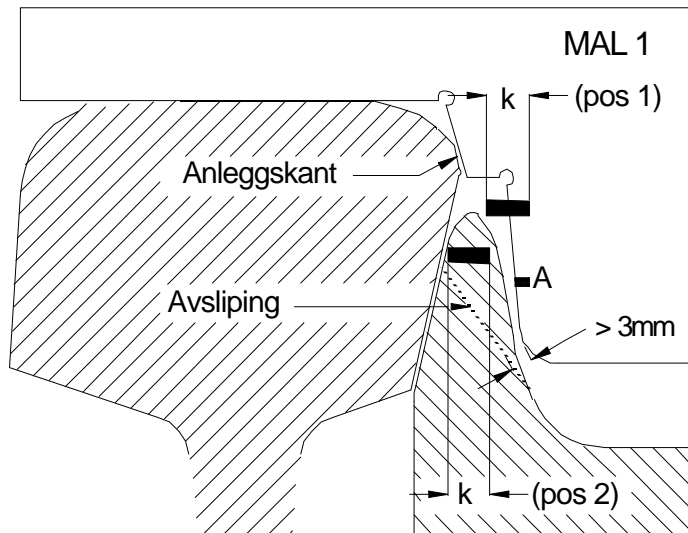
Figur 11.a.3

Malen ligger med anleggskanten mot stokkskinnen.

Søkeren forsøkes plassert mot toppen av tungespissen. Hvis søkeren går inn er tungespissen i orden. Hvis søkeren ikke går inn må tungespissen **avslipes** inn til en høyde litt ovenfor a - merket slik at søkeren kan plasseres mot den nye toppen (pos. 2.)

Klaring mellom mal 1 og slipeflaten skal være min. 3 mm. Avsliping utjevnes over en lengde på 50 mm.

Deretter foretas samme undersøkelse som i tilfelle A.

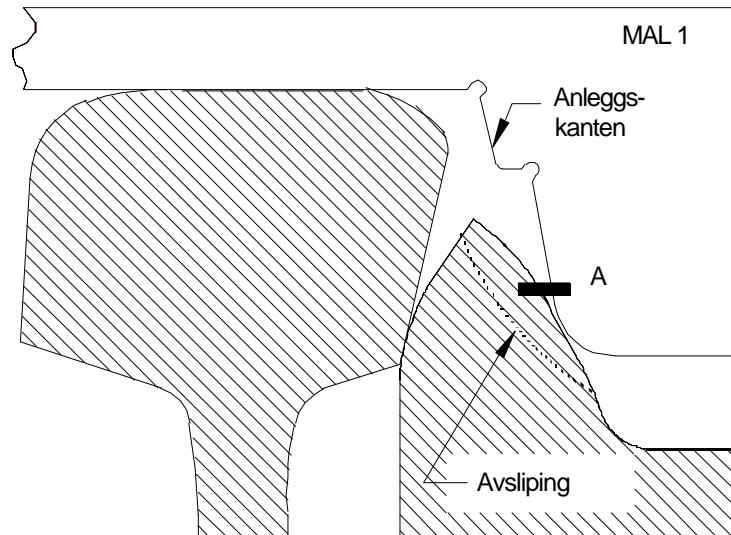
Figur 11.a.4

Malen ligger an i nærheten av A - merket mens anleggs-kanten ikke berører stokkskinnen.

Tungen passer ikke til stokkskinnen. **Tungespissen må avslipes** inntil anleggs-kanten av malen kan ligge an mot stokkskinnen, mens malens nedre del har noen millimeters klaring mot tungen.

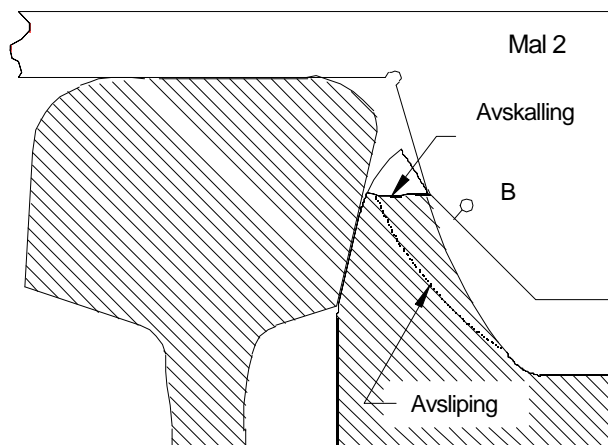
Figur 11.a.5

Mal 2 plasseres på de steder av tungen hvor det forekommer avskallinger.

Ligger bunnen ovenfor **B - merket** må det foretas **avsliping**. Helningen av slipeflaten nedenfor B - merket skal være min. 600 i forhold til sporplanet.

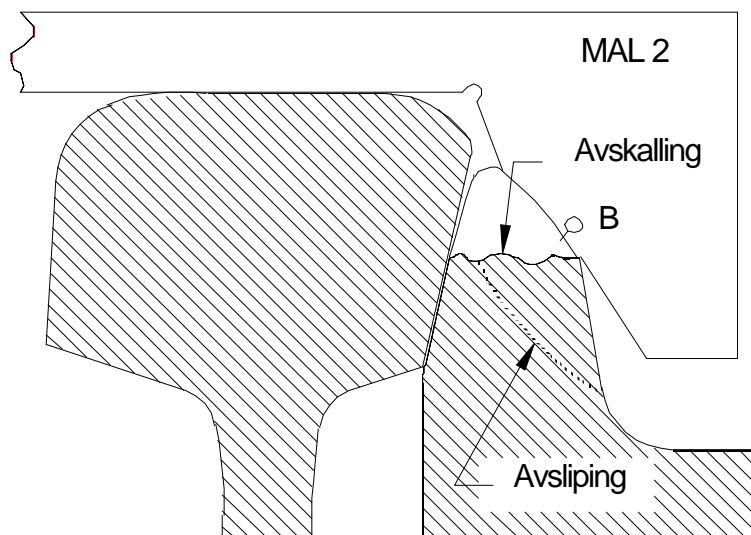
Figur 11.a.6

Ligger bunnen av avskallingene flere steder **nedenfor B - merket** gjelder følgende:

- Dersom lengden av avskallingene er under 200 mm, foretas **avsliping** som beskrevet ovenfor.
- Dersom lengden av avskallingene er over 200 mm, **skiftes tungen ut**.

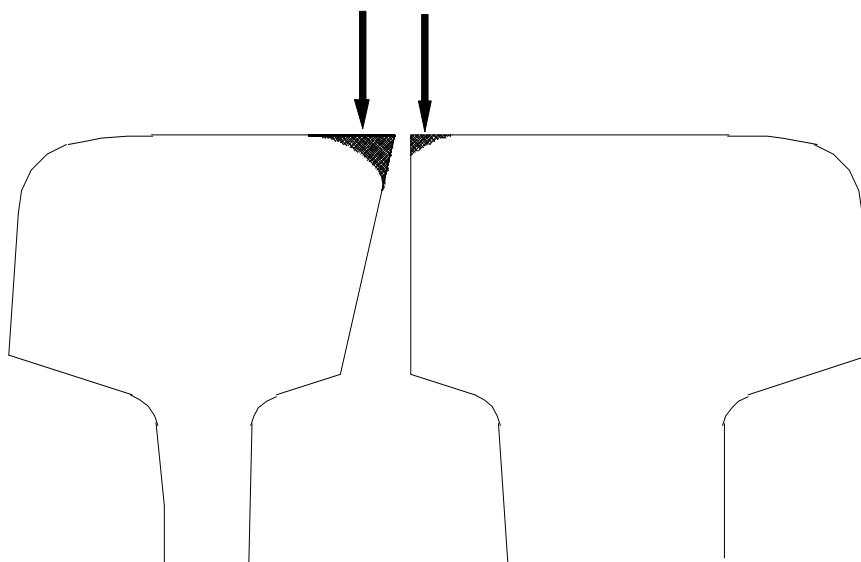
Figur 11.a.7

Baksiden av tungen og anleggsiden av stokkskinnen undersøkes.

Der det forekommer nebb- eller graddannelser, må disse fjernes ved avsliping.
