Denne katalogen omhandler feil og skader som oppstår i sporvekslers skinnekryss. Katalogen gir en kort beskrivelse av hver enkelt feil, hvordan den kan oppdages og hvilke tiltak som skal treffes.

2 FEIL I SKINNEKRYSS KARBONSTÅL

3 FEIL I SKINNEKRYSS 12-14% MANGANSTÅL

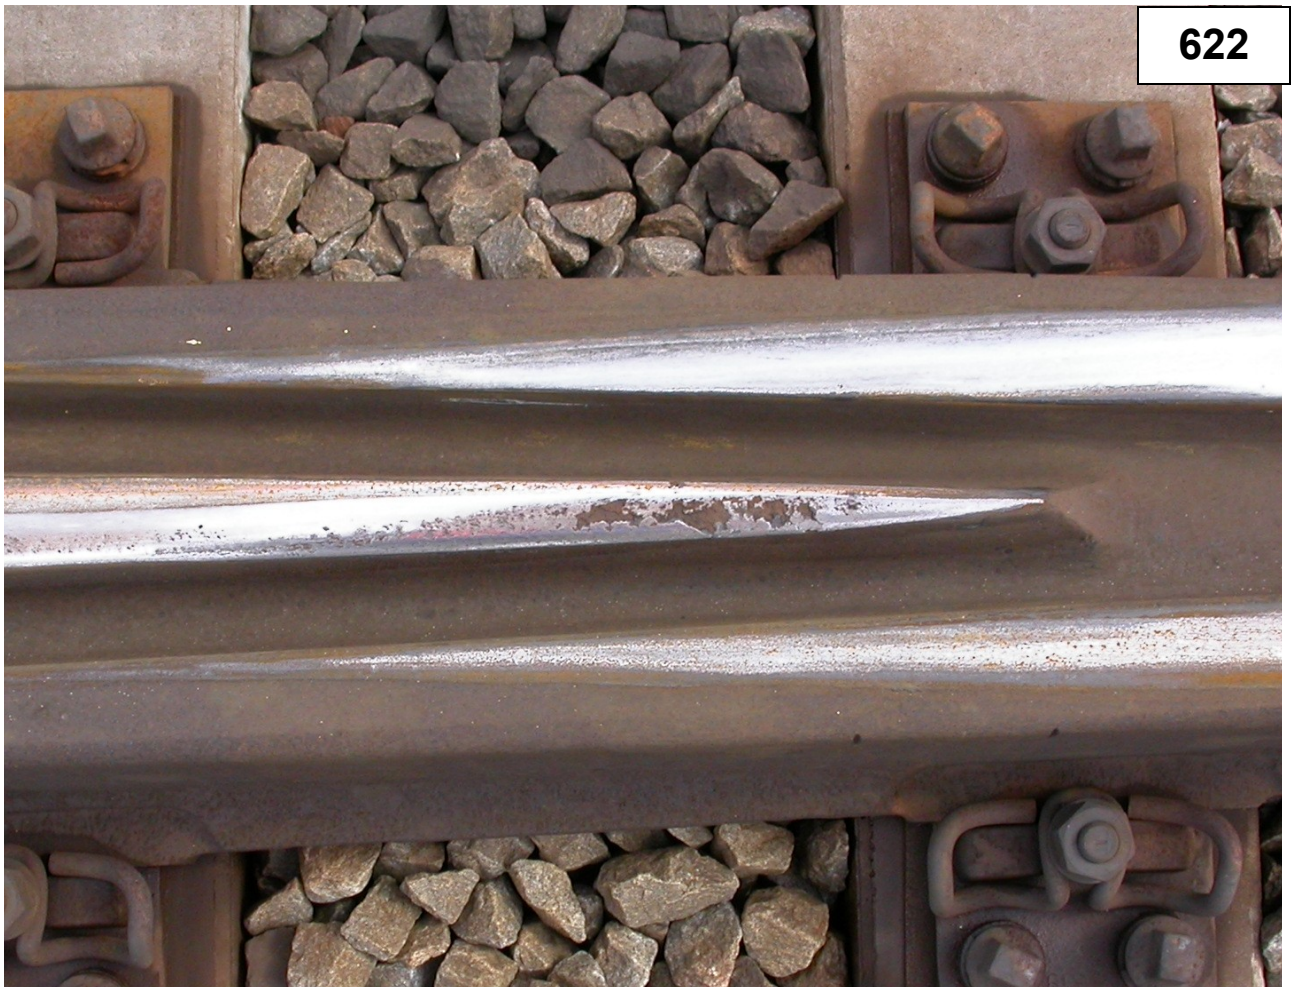
622 AVSKALLING PÅ KRYSSPISS

Kjennetegn og utseende
Materialutfall på på krysspiss

Skadeområde med lengde > 100 mm	Gruppe 1 – utbedre feilen straks
Skadeområde med lengde < 100 mm	Gruppe 2a – utbedre feilen

Skadedybde > 15-20 mm	Skift ut krysset
Skadedybde < 15-20 mm	Feilen kan utbedres ved hjelp av sliping og påleggsveising, men arbeidsomfang må vurderes avhengig av skadeområdets lengde

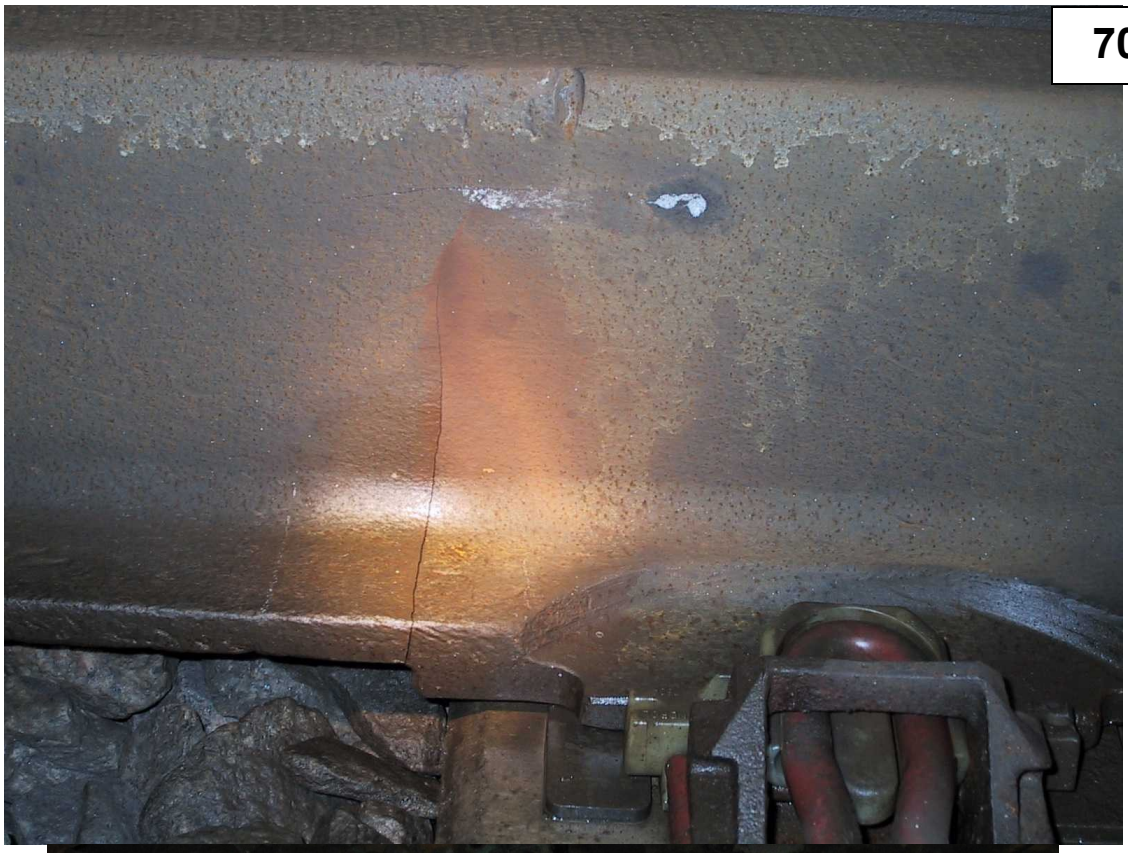
701 TVERRSPREKK GJENNOM HELE KRYSSET

Sprekken går tvers igjennom hele skinnekrysset og kan ses fra begge sider av krysset. Slike sprekker opptrer normalt rundt andre sville bak krysspissen. Sprekken(e) er som regel initiert ved tverrsnittsoverganger ved befestigelsen og vokser nedenfra og oppover i skinnekrysset

Vertikal sprekklengde > 130 mm	Gruppe 0 - utbedre feilen umiddelbart og innfør trafikkrestriksjoner
Vertikal sprekklengde > 100 mm med horisontal komponent	Gruppe 0 - utbedre feilen umiddelbart og innfør trafikkrestriksjoner
Vertikal sprekklengde > 100 mm	Gruppe 1 – utbedre feilen straks
Vertikal sprekklengde < 100 mm	Gruppe 2a – utbedre feilen

Skift ut krysset

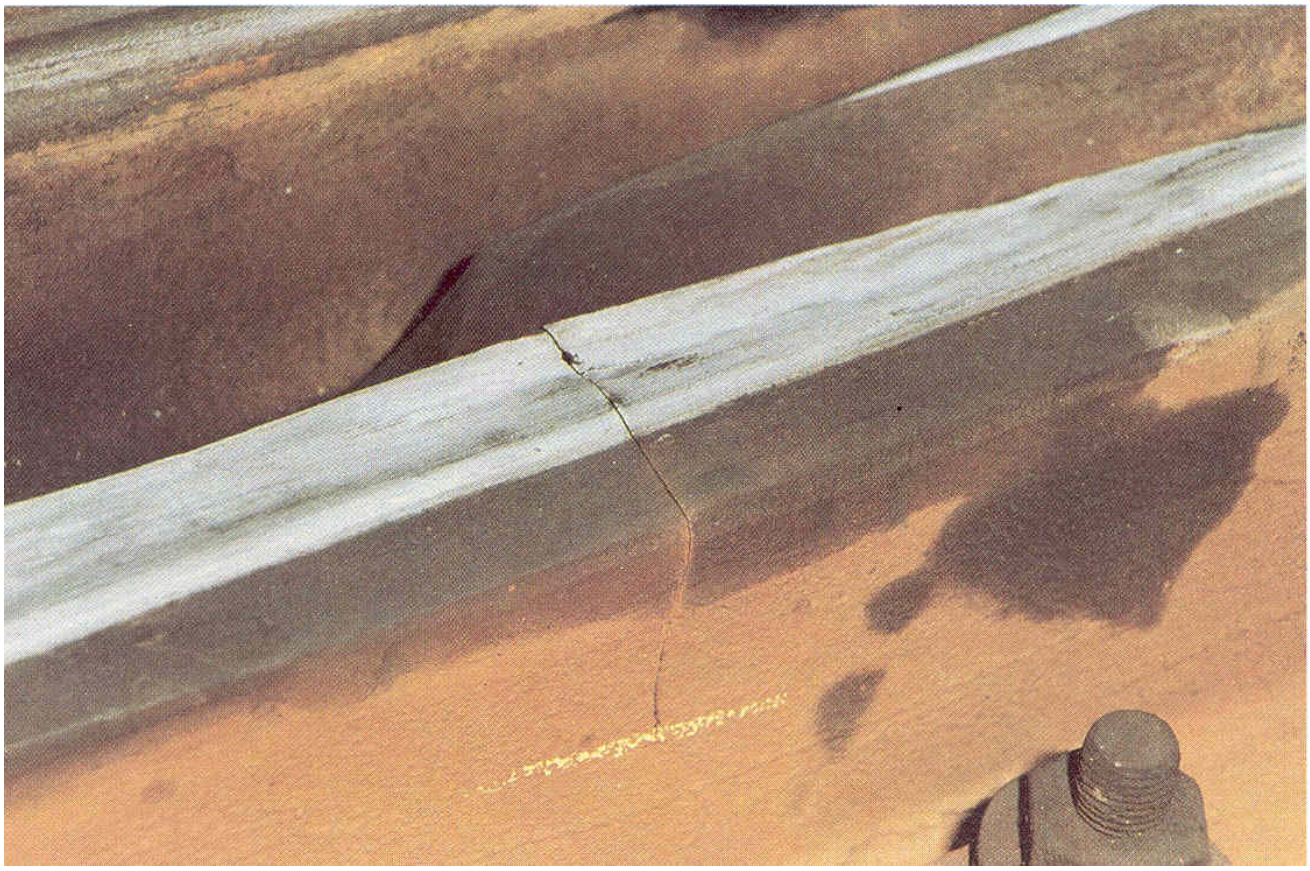
7112

701 TVERRSPREKK I VINGESKINNE

Sprekk i øvre del av vingeskinne. Sprekken vokser fra kjøreflaten og nedover i vingeskinnen på tvers av kjøreretningen

Sprekkdybde > 100 mm hvor sprekken opptrer sammen med en horisontal sprekk eller bøyer av i horisontal retning	Gruppe 0 - utbedre feilen umiddelbart og innfør trafikkrestriksjoner
To paralelle sprekker hvor den ene er over 100 mm	Gruppe 0 - utbedre feilen umiddelbart og innfør trafikkrestriksjoner
Sprekkdybde > 100 mm	Gruppe 1 – utbedre feilen straks
Sprekkdybde 15 – 100 mm	Gruppe 2a – utbedre feilen
Sprekkdybde < 15 mm	Gruppe 2b – hold komponenten under observasjon

Sprekkdybde > 15 – 20 mm	Skift ut krysset
Sprekkdybde < 15 - 20 mm	Feilen kan utbedres ved hjelp av sliping og påleggsveising

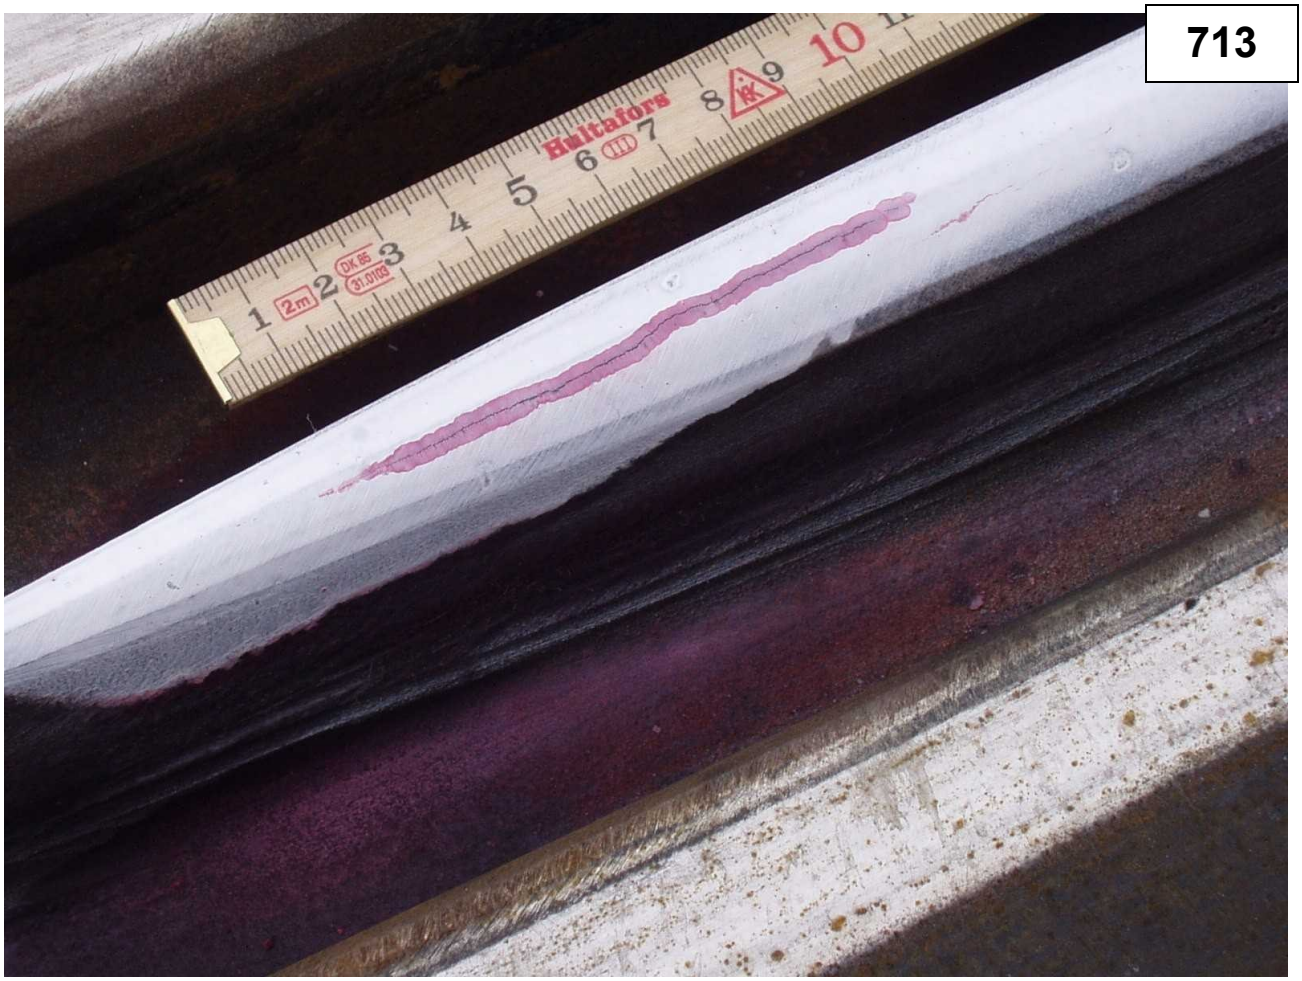
713 VERTIKAL LANGSGÅENDE SPREKK I KRYSSPISS

Langsgående loddrett sprekk i kryyspissen. Denne feilen kan være forårsaket av materialfeil.
Deteksjon av feil

Sprekk med lengde > 250 mm	Gruppe 1 – utbedre feilen straks
Sprekk med lengde 25 – 250 mm	Gruppe 2a – utbedre feilen
Sprekk med lengde < 25 mm	Gruppe 2b – hold komponenten under observasjon

Sprekk med lengde over 100 mm	Skift ut krysset
Sprekk med lengde under 100 mm	Reparer ved sliping og påleggsveising

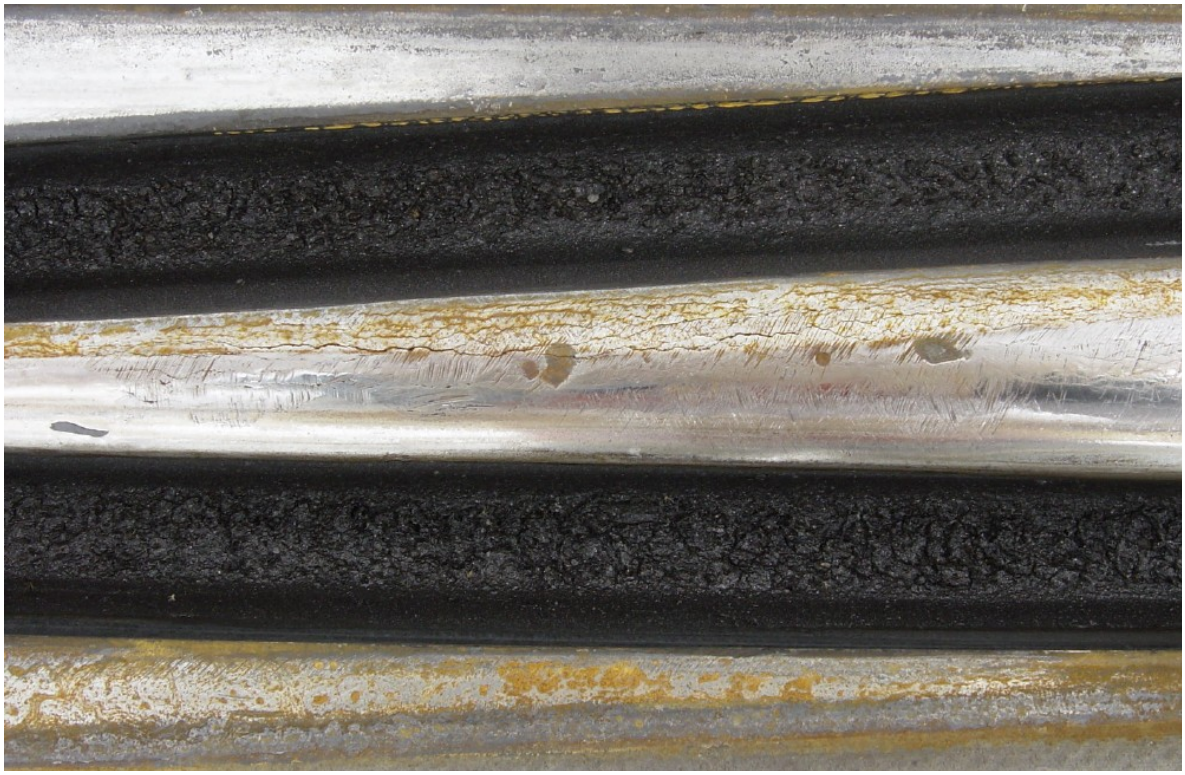
721 Mikrosprekker

Mikrosprekker opptrer som en konsekvens av kontaktutmatting av overflatematerialet

Lange sprekker som ender opp på kjøreflaten med avgreninger som følger skinnens lengdeakse	Gruppe 1 – utbedre feilen straks
Skadeområde med lengde > 100 mm	Gruppe 2a – utbedre feilen
Skadeområde med lengde < 100 mm	Gruppe 2b – hold komponenten under observasjon

Feilen kan utbedres ved hjelp av sliping og påleggsveising men arbeidsomfang må vurdere i forhold til skadeområdets lengde

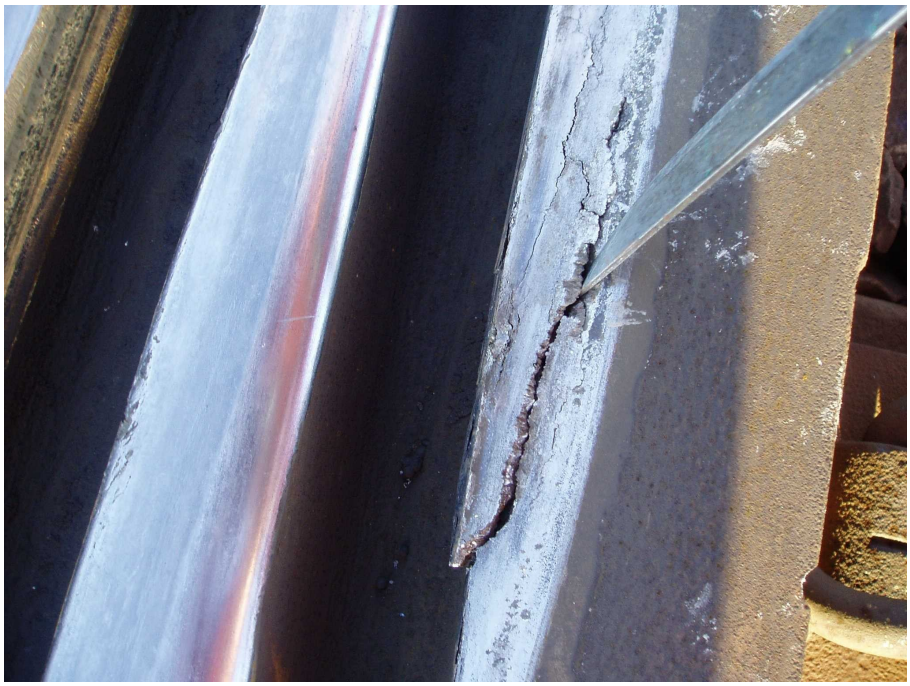
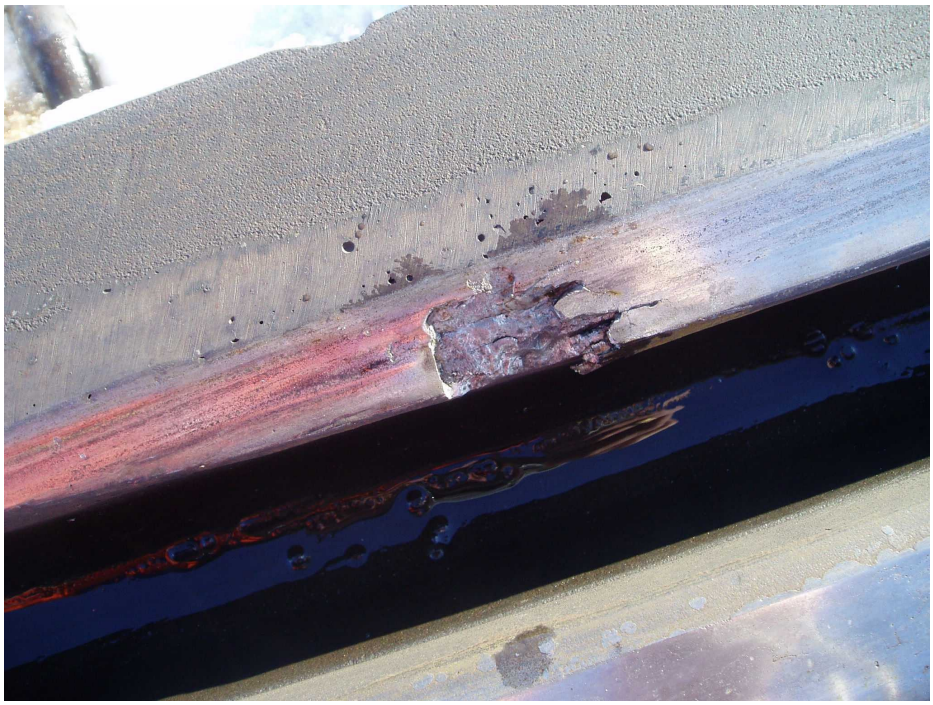
723 AVSKALLING PÅ VINGESKINNE

Sprekken går tvers igjennom hele skinnekrysset. Slike sprekker opptrer normalt rundt andre sville bak krysspissen

Skadeområde med lengde > 100 mm	Gruppe 1 – utbedre feilen straks
Skadeområde med lengde < 100 mm	Gruppe 2a – utbedre feilen

Skadedybde > 15-20 mm	Skift ut krysset
Skadedybde < 15-20 mm	Feilen kan utbedres ved hjelp av sliping og påleggsveising, men arbeidsomfang må vurderes avhengig av skadeområdets lengde

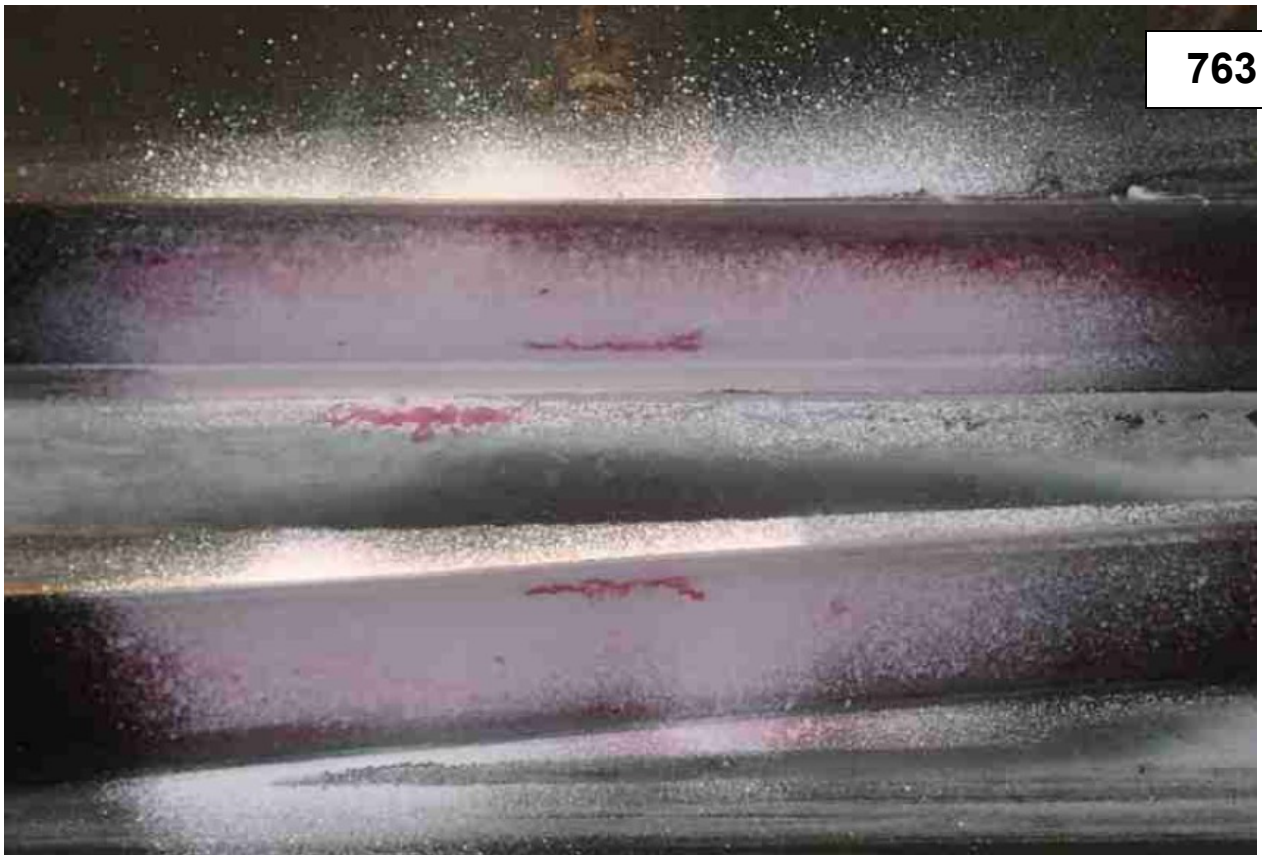
763 Langsgående sprekk i sporrille

Kjennetegn og utseende
Sprekken opptrer i bunn av sporrillen, gjerne i overgang mellom vertikal og horisontal del av sporrillen. Sprekken vokser på langs av krysset. I noen tilfeller bøye av og vokse oppover mot kjørekanten

Sprekken opptrer sammen med en tverrsprekk	Gruppe 0 - utbedre feilen umiddelbart og innfør trafikkrestriksjoner – Rethink this !!
Sprekklengde > 200 mm	Gruppe 1 – utbedre feilen straks
Sprekklengde > 30 mm	Gruppe 2a – utbedre feilen
Sprekklengde < 30 mm	Gruppe 2b – hold komponenten under observasjon

Sprekk med dybde < 15 – 20 mm	Påleggsveising
Sprekk med dybde > 15 - 20 mm	Skift ut krysset
