Rapport

Nytte-/ kostvurdering av brannsikring i snøoverbygg (rev.08.10.2013)

Snøoverbygg på Ofotbanen.

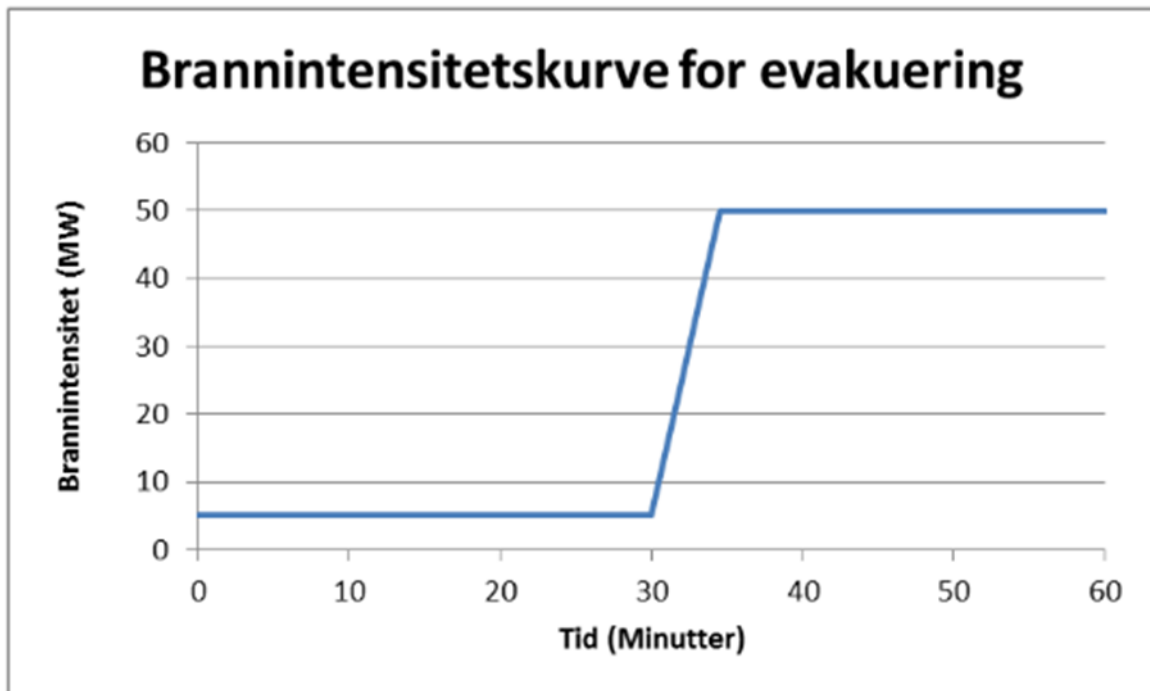
Selve evakuerings scenariet starter først når toget har stoppet. For selve evakueringsanalysen, er det derfor satt opp en tidsforskjøvet versjon av figur 3.2 – hvor man har antatt at toget ikke stanser før etter 10 minutter – når brannen har nådd 5 MW. Dette gir brannkurven som vist i figuren under.

Figur 3.2: Brannutviklingskurve for moderne persontogmateriell med brannhemmende egenskaper til bruk i evakueringsanalyser. Toget er stoppet opp ved Tid = 0 minutter.

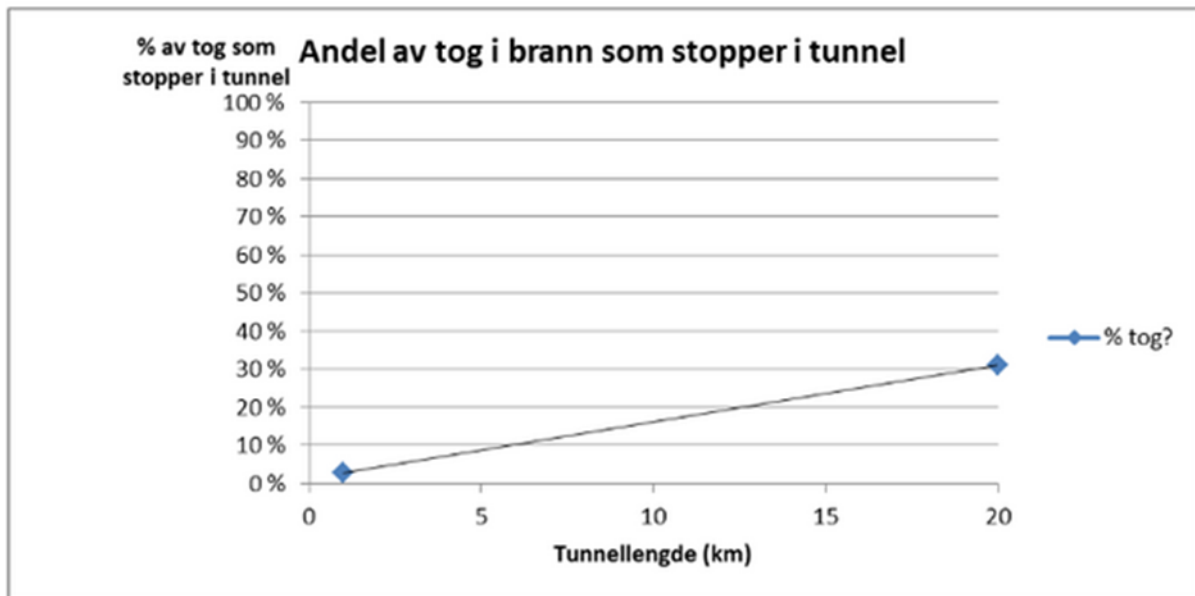
Det antas at en brann oppstår tilfeldig med konstant sannsynlighet per togkm mens toget er i tunnelen og at sannsynligheten for å få en stoppende feil øker med 3 % per km toget er i tunnelen. Den prosentvise sannsynligheten for ikke å kunne kjøre ut av en tunnel avhengig av tunnallengden blir da som vist i figuren under. I framtiden med kun Kategori B-tog i tunneler burde dette tallet bli lavere.

Figur 3.3: Prosentandel av tog som stopper i tunnel ved brannhendelse i tog i tunnel
