Rapport  
Risikoaalyse av Jernbaneverkets system  
for nødfrakobling

Jernbaneverket

Rapportnr.2011 – 1151  
/DNV Referansenr.: / 13PSNZM-1  
Rev. , 2011-10-19

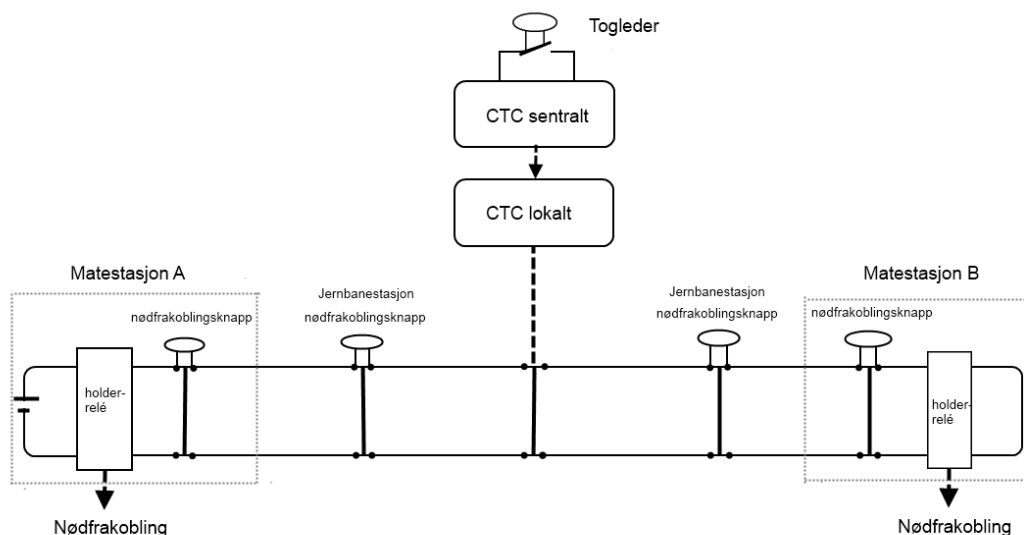
**Figur 1: Nødfrakoblingssløyfe med nødfrakoblingsbrytere og kobling til matestasjoner.**

Nødfrakoblingssystemet kobler ut spenningen til kontaktledningen på avgrensede strekninger langs jernbanenettet. En nødfrakoblingstreknig spenner som oftest mellom to eller flere matestasjoner som avgrenser strekningen. Ved utløsning av nødfrakobling vil alle elektrifiserte kjøretøy langs den aktuelle togstrekningen miste spenningen og strømforsyningen.
