Skinnesmøring og flenssmøring på det statlige jernbanenett

Forord

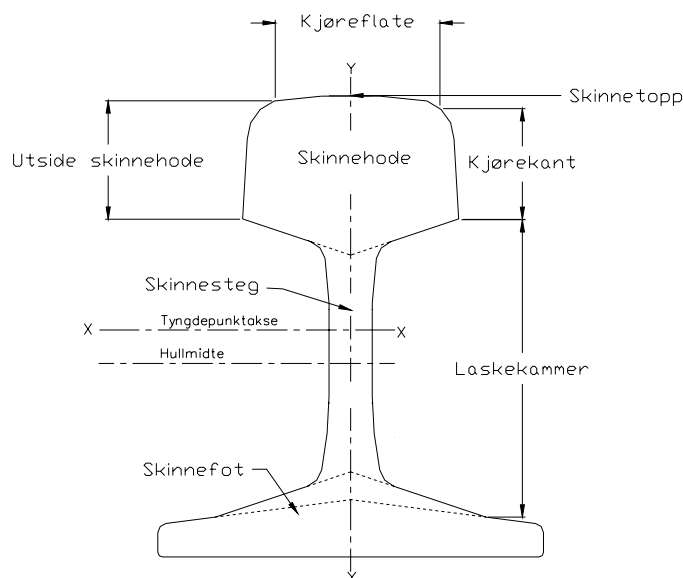
Figur 4-1 Skinnens ulike deler

Skinnens ulike deler

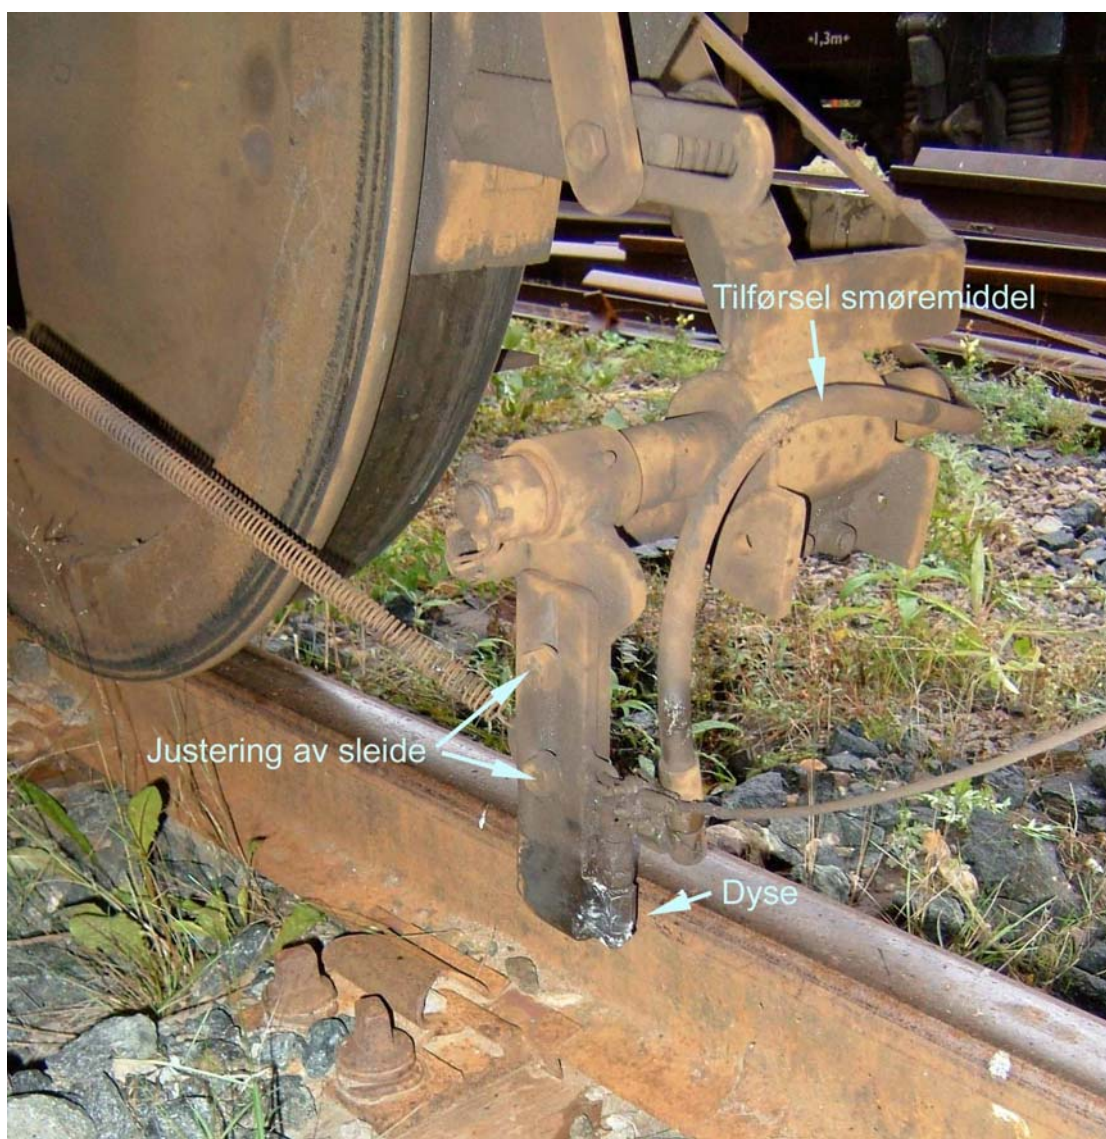
Figur 6-2 BaneService sin smørevogn. Detalj fra påføringsanordning. Foto: Geir Rør.

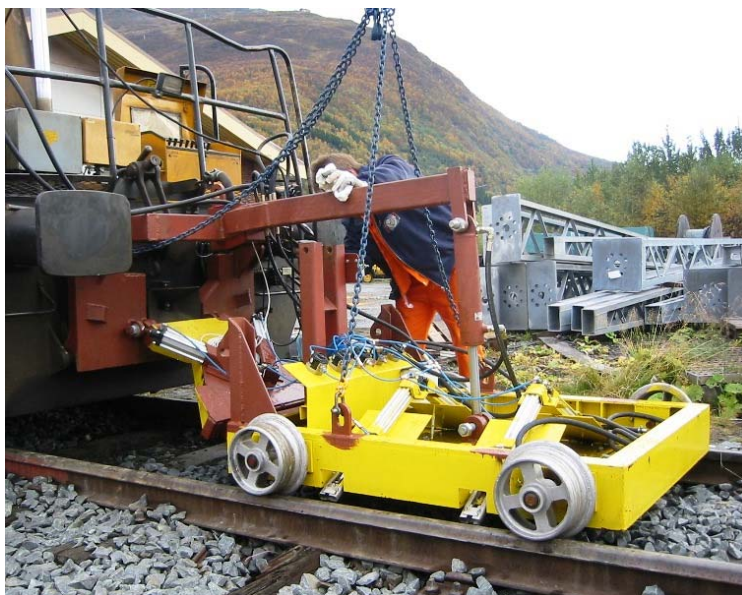
Narvik Stålindustri har nylig bygget tilsvarende tralle for bruk på Ofotbanen. Smørefett leveres fra Voss. Denne er satt i drift i år og blir en erstatning for de stasjonære apparatene som tidligere var montert der. Erfaringsgrunnlaget er foreløpig for tynt til å beskrives her.

Figur 6-4 Smøretralle på Ofotbanen. Foto: Alf Helge Løhren.

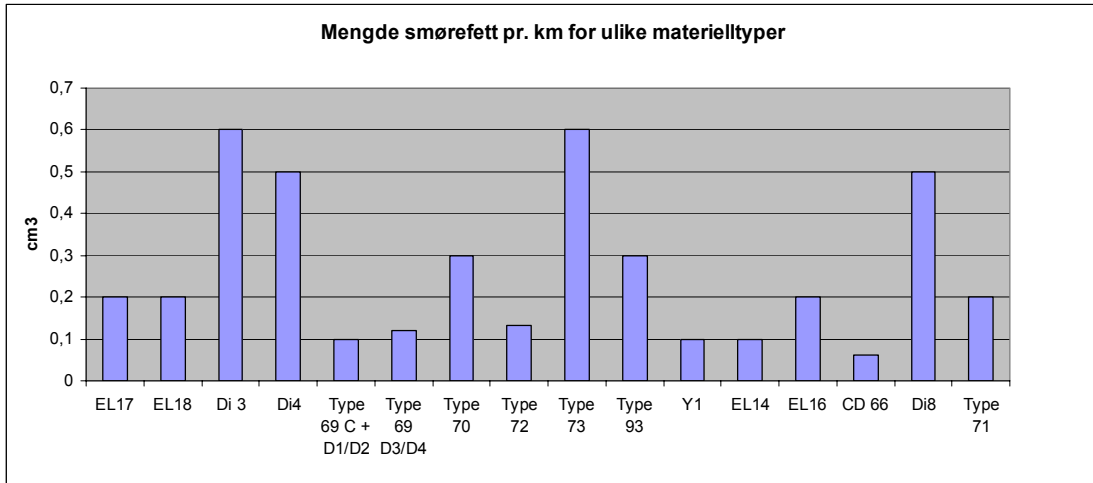
Figur 6-6 Mengde smørefett pr. km for ulike materielltyper

- Mengde smørefett pr. km for ulike materielltyper
- Mengde smørefett pr. aksel pr. km for ulike materielltyper
- Den totale prosentandel smørende aksler på de ulike strekningene og fordelingen mellom persontog og godstog.

Tallene er veiledende da det er brukt gjennomsnittstall ved beregningen.

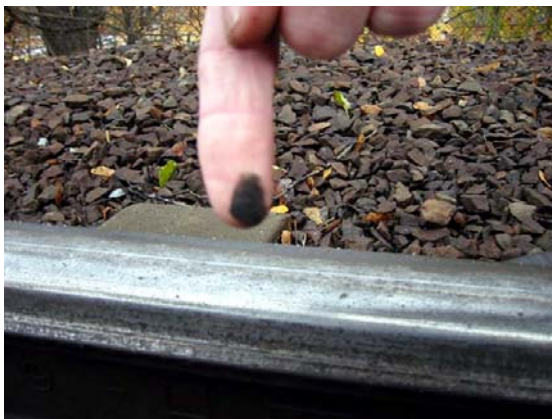
Figur 10-2 Fingerkontroll av smøring på skinne

"Fingerkontroll" er ganske enkelt at man går ut i sporet og kjenner etter med en finger på innsiden av skinnhodet (styrekanten) om det er tørt eller om det finnes fett. Er det tørt må det vurderes om det bør settes i verk ekstra smøring, eller om man kan vente til smørevognen kommer igjen. Bildet under viser et eksempel på god smøring.
